St. Michael.....

Kleinkunstdenkmäler in der Gemeinde Eppan

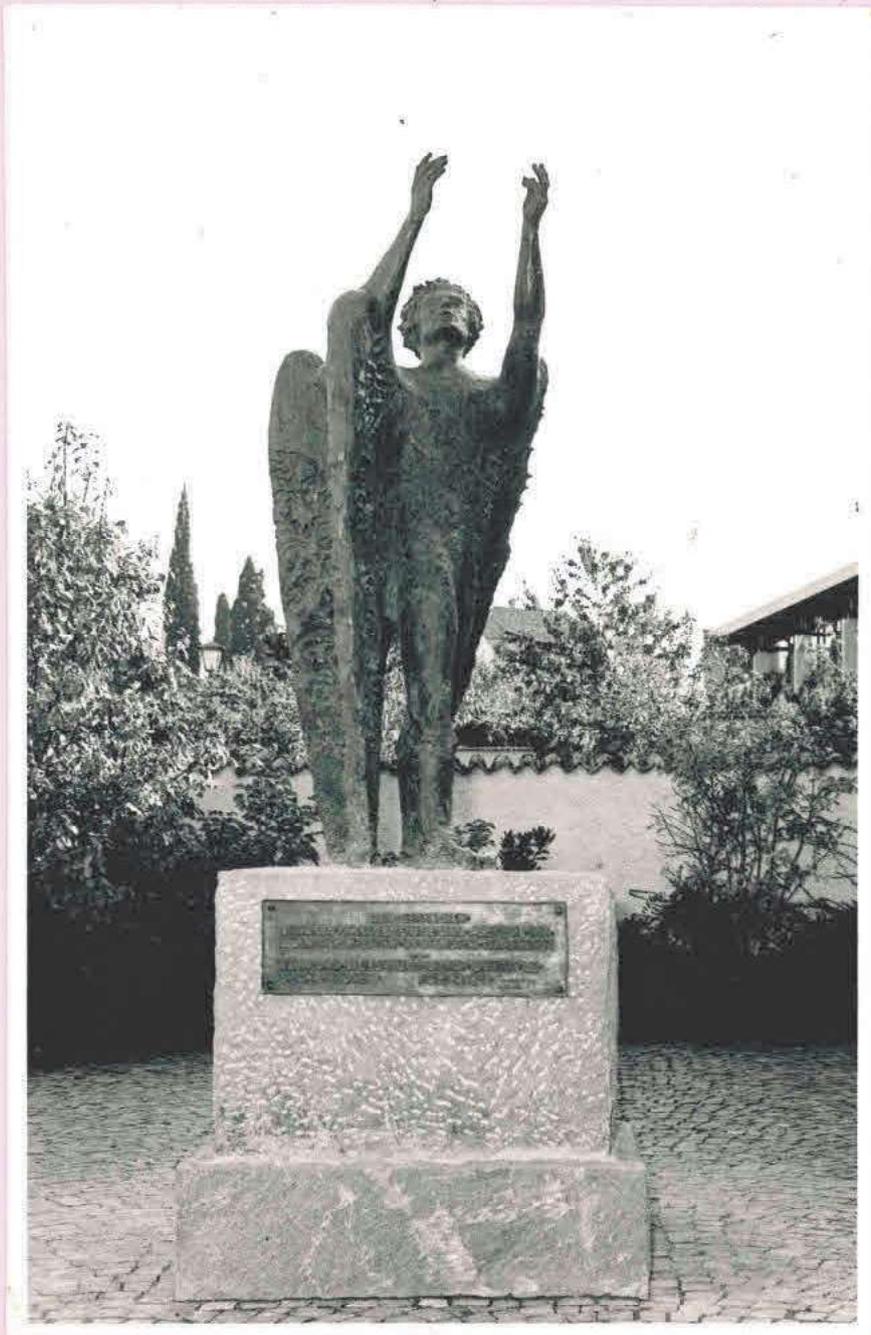
Objektnamen: H. Michael : Gefallenen-Denkmal Objektnummer: 01

Zustand: gut Das Denkmal wurde erstellt von Prof. Othmar Winkler aus Trient, einem gebürtigen Klausener.

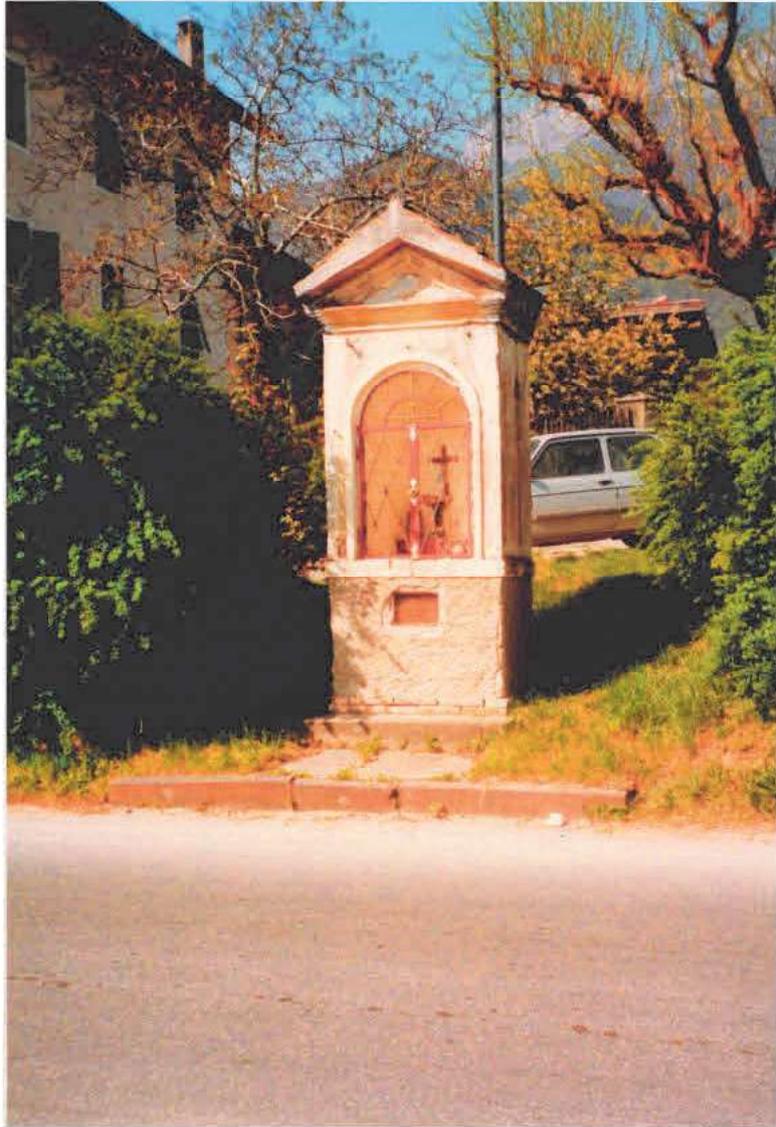
Objektnummer: 05

Zustand: an exponierter Stelle; gelegentlich auch geschmückt
in recht gutem Zustand.

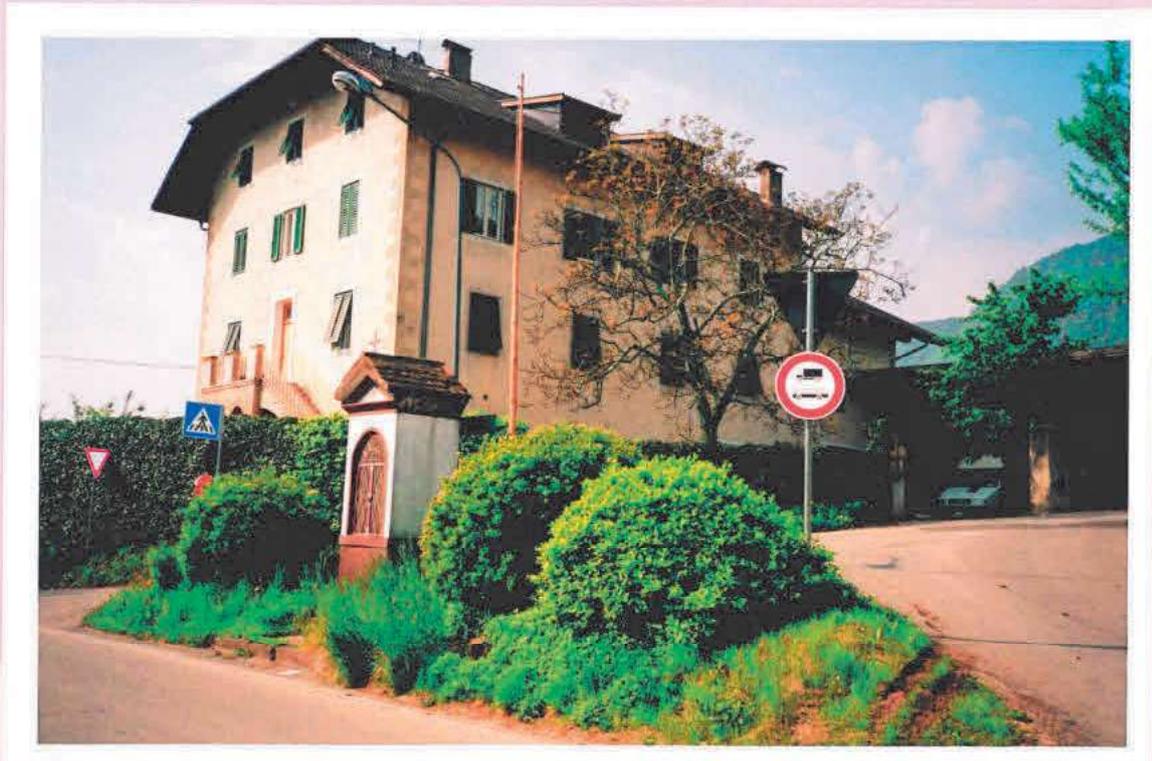
Objektnummer: 05

Zustand: sehr gut

*An dem Bildstock hat sich seit
1984 nichts geändert.
Südlich davon ist eine größere
Wohnsiedlung entstanden.*

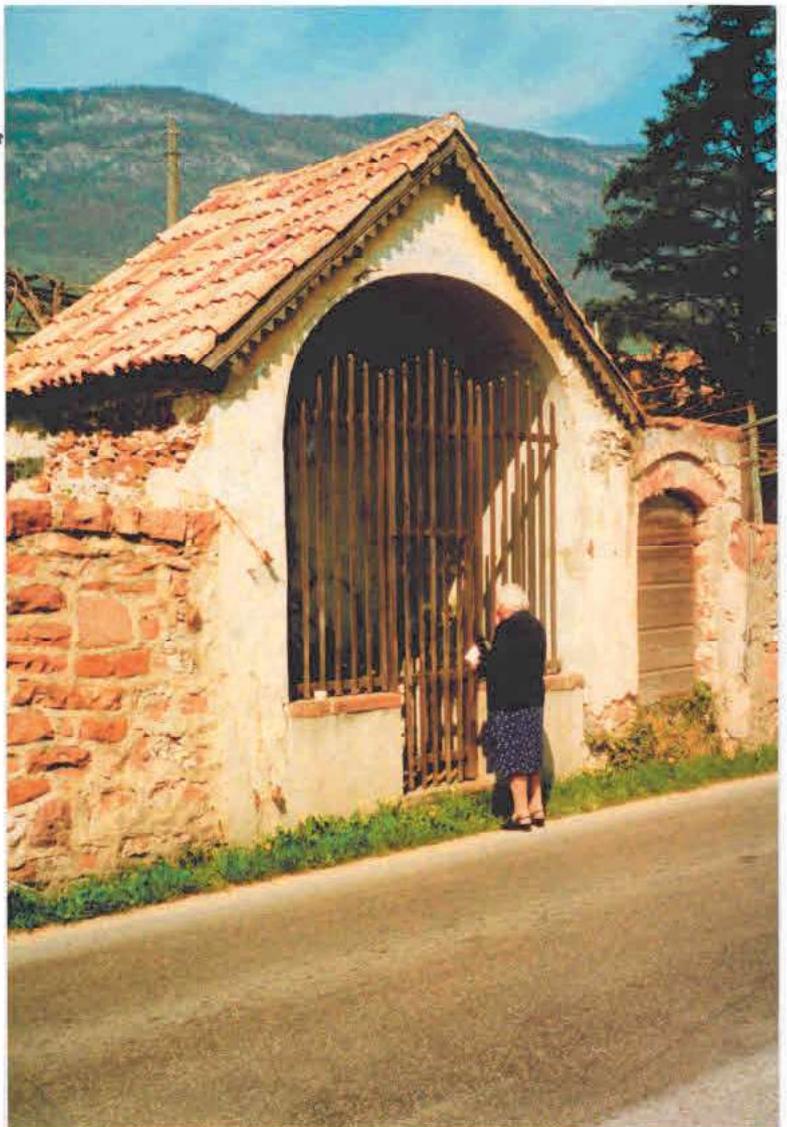
Objektnummer: *06*

Bei Errichtung des Parkplatzes
wurde die Kapelle in die Umfassungsmauer
mit einbezogen.
Vorher stand sie völlig frei auf
dem Grund des Weger-Zaunes
von St. Anna.

Es ist eine schöne Kapelle mit
einem großen Holzgitter an der
Straßenseite. Innen hängt an
der Rückwand ein großes schönes
Kreuzifix.

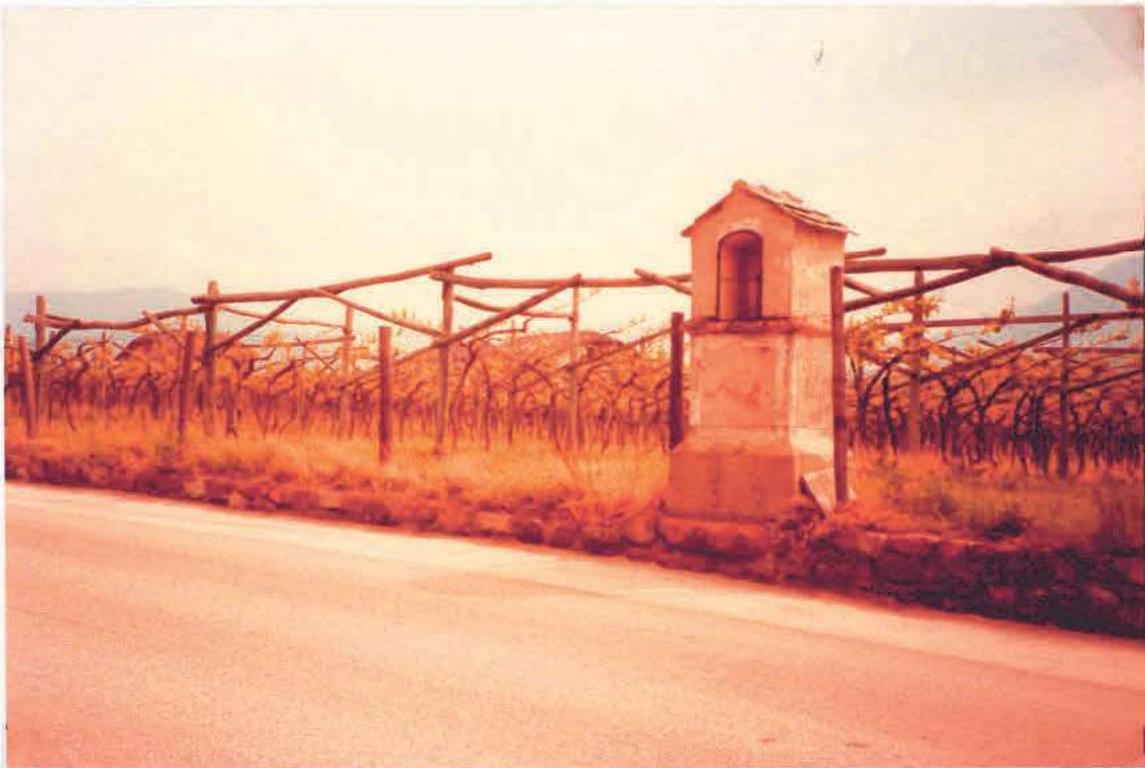
Objektnamen: BildstockObjektnummer: 08Fraktion / Weiler / Rigl / Flur: H. Michael gegen KreuzwegGenauer Standort: an der Kattererstraße links außerhalb LanghüttenEigentümer / Betreuer: am Grundstück des v. d. u. Helmuth;Zustand: etwas verlassen

Ein einfacher etwas hoher schlanker Bildstock auf der niederen Umfassungsmauer (ungefähr Straßenmauer aufgesetzt am Rande eines Weinbutes. Etwas plumper Sockel; in der einrigen kleinen Nische hängt ein Bild. Neben dem Bildstock steht ein Fleiderstrauch. Sonst kaum geschmückt.

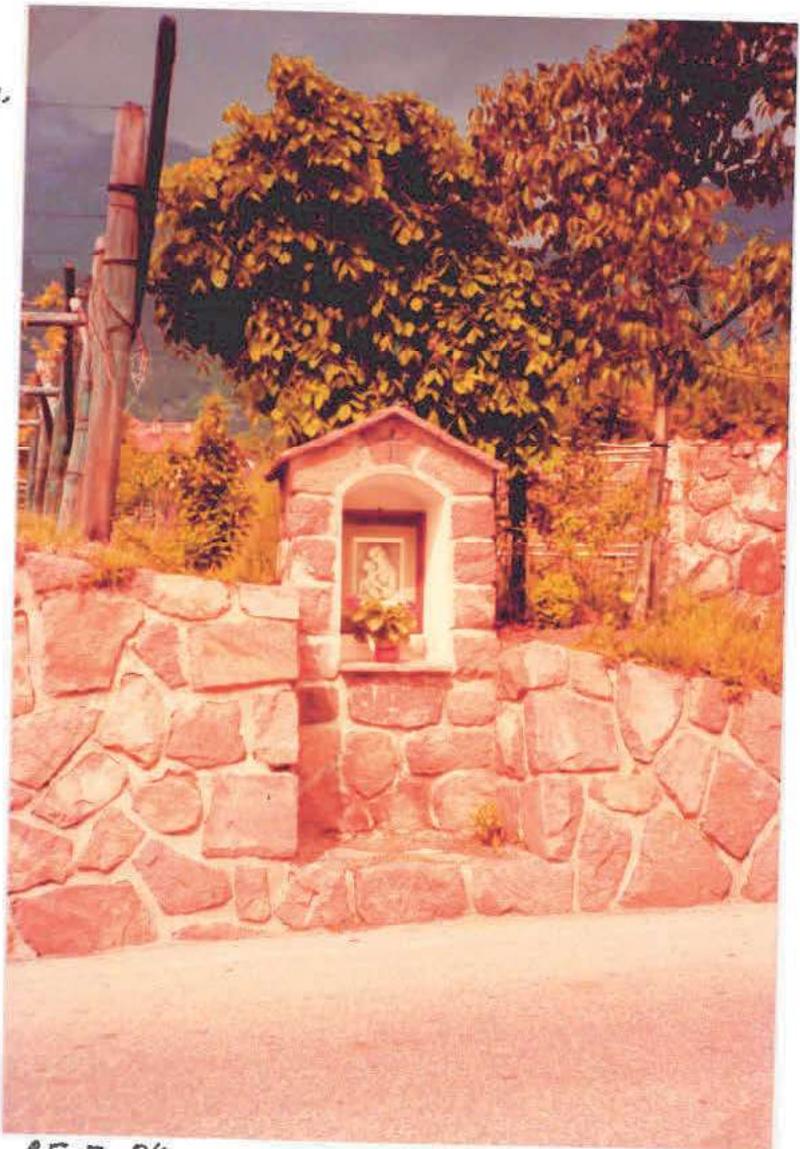
Objektnamen: BildstockObjektnummer: 08Fraktion / Weiler / Rigl / Flur: H. Michael gegen KreuzwegGenauer Standort: Kalterer Straße vor Kreuzweg rechtsEigentümer / Betreuer: ?Zustand: recht schön in die neue Straßenmauer mit gleichen Steinen integriertIn der Nische hängt ein Muttergottesbild mit dem Jesuskind
davor steht eine blühende Geranie.

Dieser einfache aber schöne Bildstock paßt sich gut an die unmittelbare Umgebung an. Mit gleichen Steinen (Porphyrt wie die Mauer aufgestellt. Das Bild in der Nische ist einfach aber angepaßt. laufend jahreszeitmäÙig geschmückt.

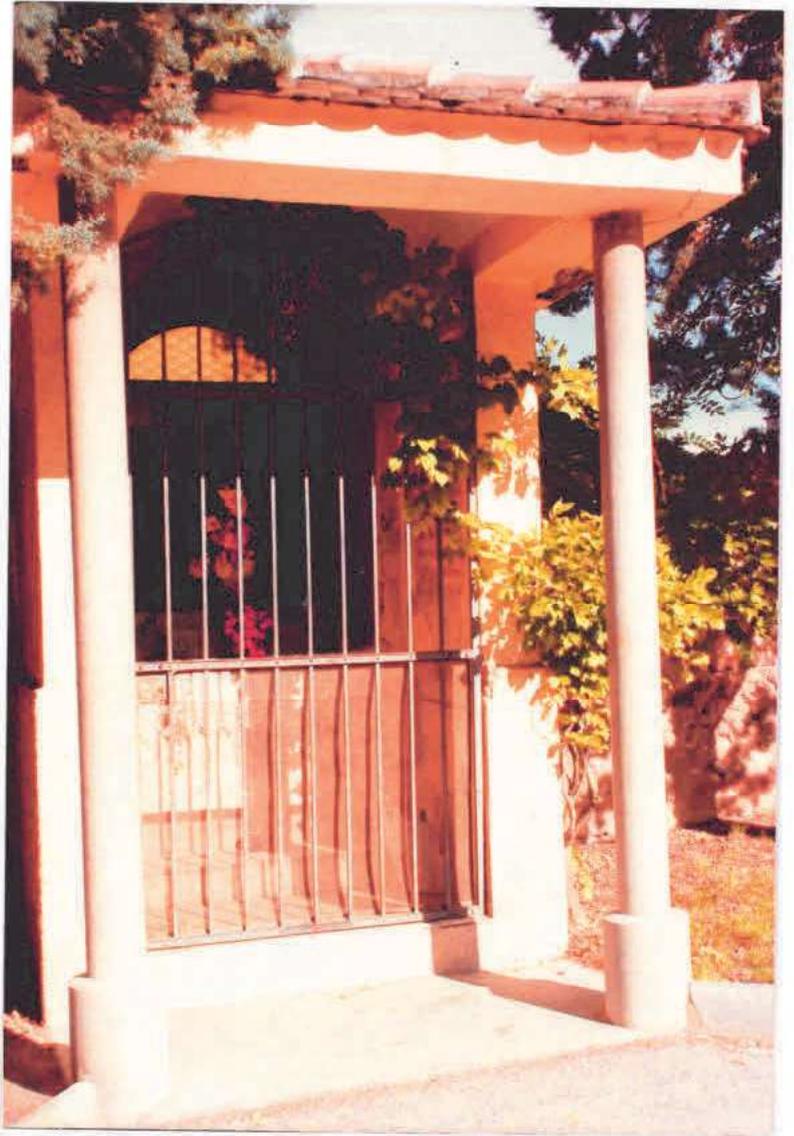
Objektnummer: 10

Zustand: stabil und gut

Diese Kapelle steht am Fahnl-Steig neben dem Eisplatz unterhalb der neuen Mittelschule von Eppan. Da das Gitter versperrt war, konnte der Innenteil nicht fotografiert werden. Die Kapelle ist die die Umfassungsmauer des ehem. Kapuziner Klosters hineingebaut und steht eigentlich auf Klostergrund.

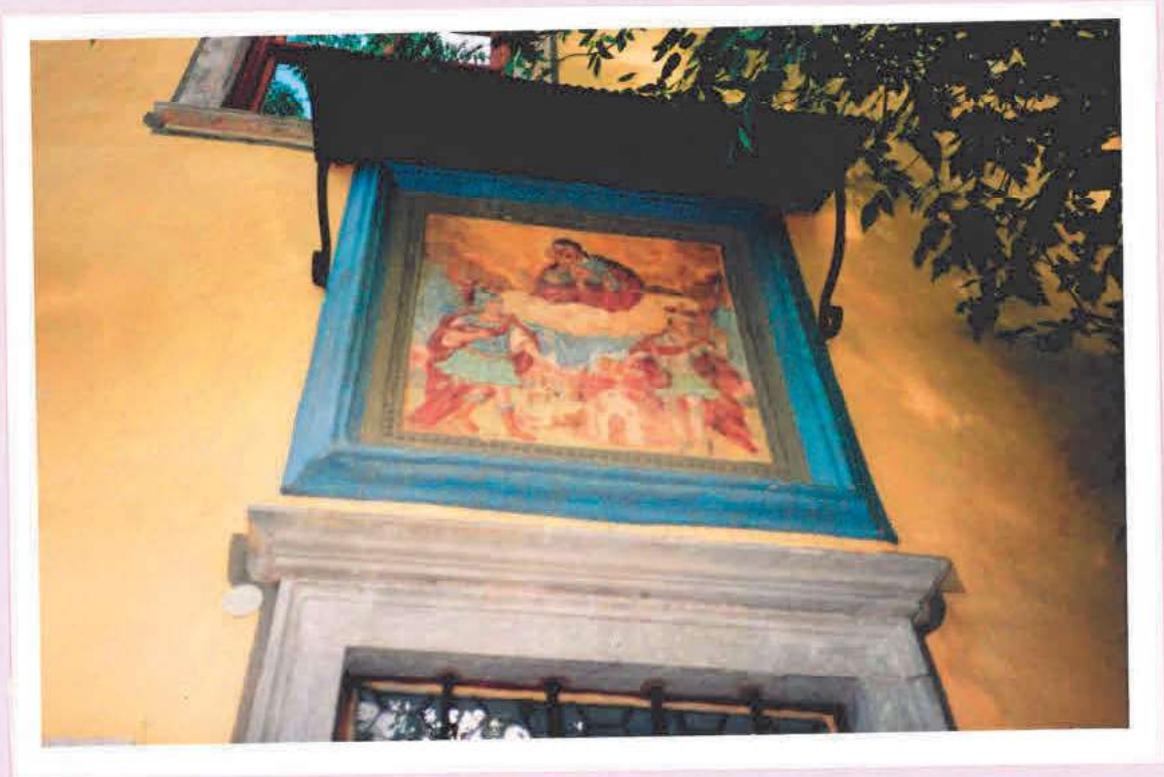
Zustand: gut erhalten; vielleicht könnte man die Ränder vorsichtig auffrischen

Über der Eingangstür ein Gemälde (1620) in Stuckrahmung;
links St. Georg mit dem Drachen; St. Florian, der einen Hausbrand
lisch (gewöhnliche Darstellung des hl. Florian, darüber in den
Wolken die Mutter Gottes mit dem Kind.

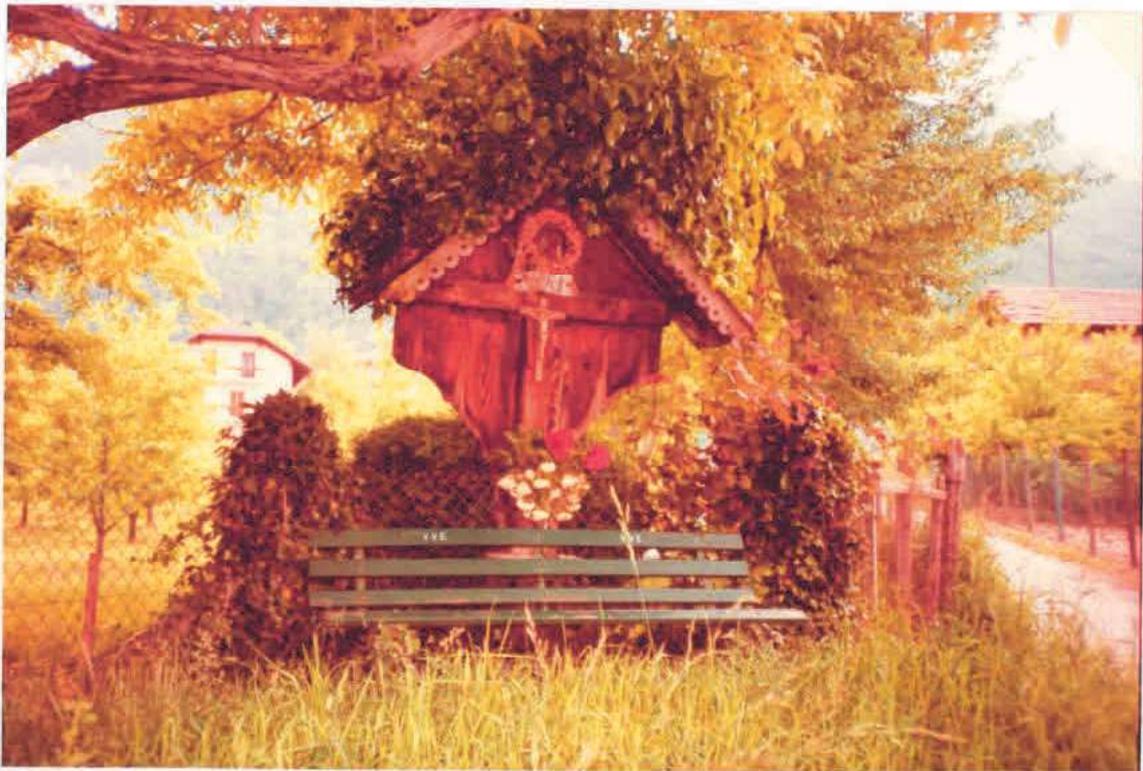
Ziemlich alt. Auch wurde schon öfters ein „Christus“ gestohlen.
Aus diesen Gründen hängt am Balkenkreuz nur ein kleines
einfaches Kreuzifix.

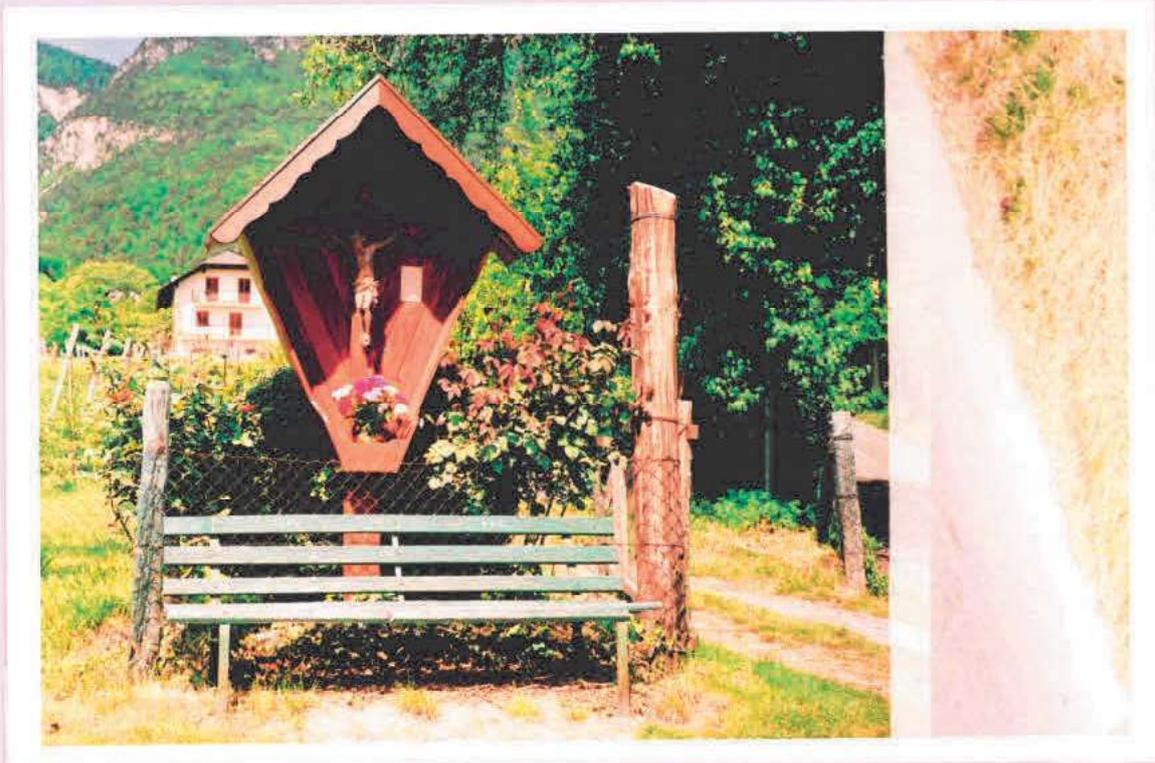
Zustand: unverändert: laufend betreut

Zur Zeit hängt ein größerer recht schöner Christus.
Am Fuße steht ein blühendes Blumenstöckl (Blumenvase)
Das Holz scheint in letzter Zeit frisch eingelassen worden zu sein.

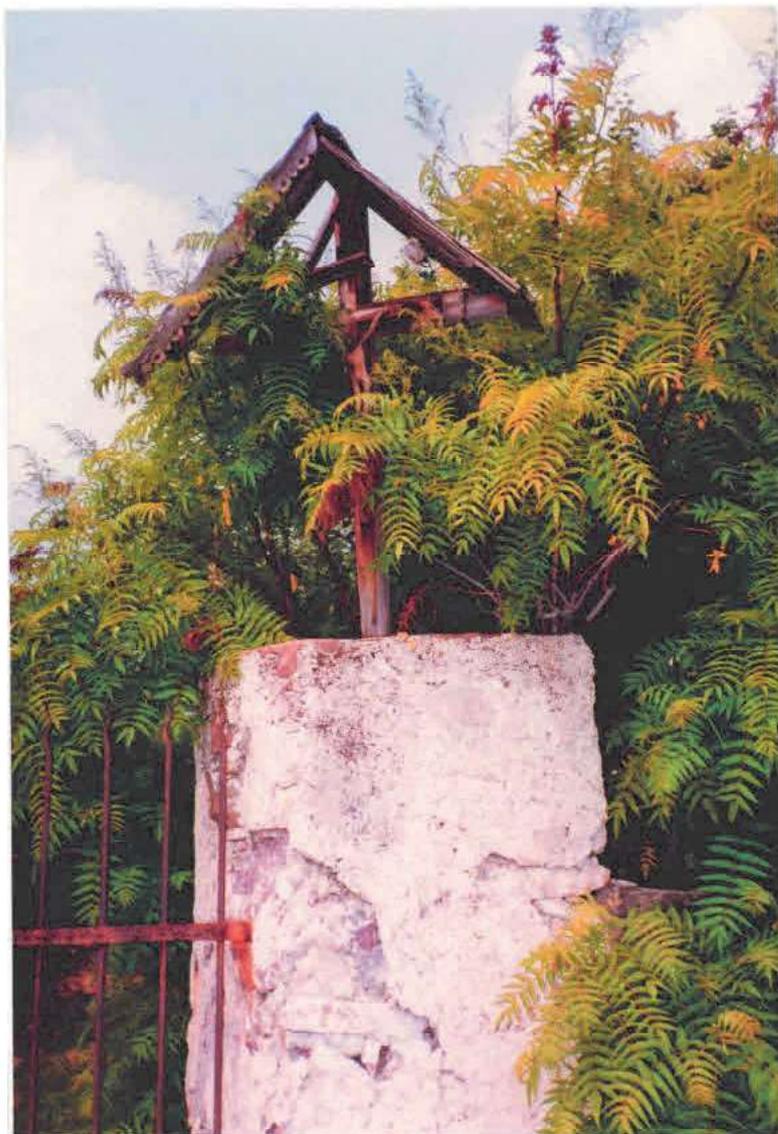
Es würde wohl wahrlich nicht allzuviel kosten, dieses Kreuz einigermaßen zu erneuern.

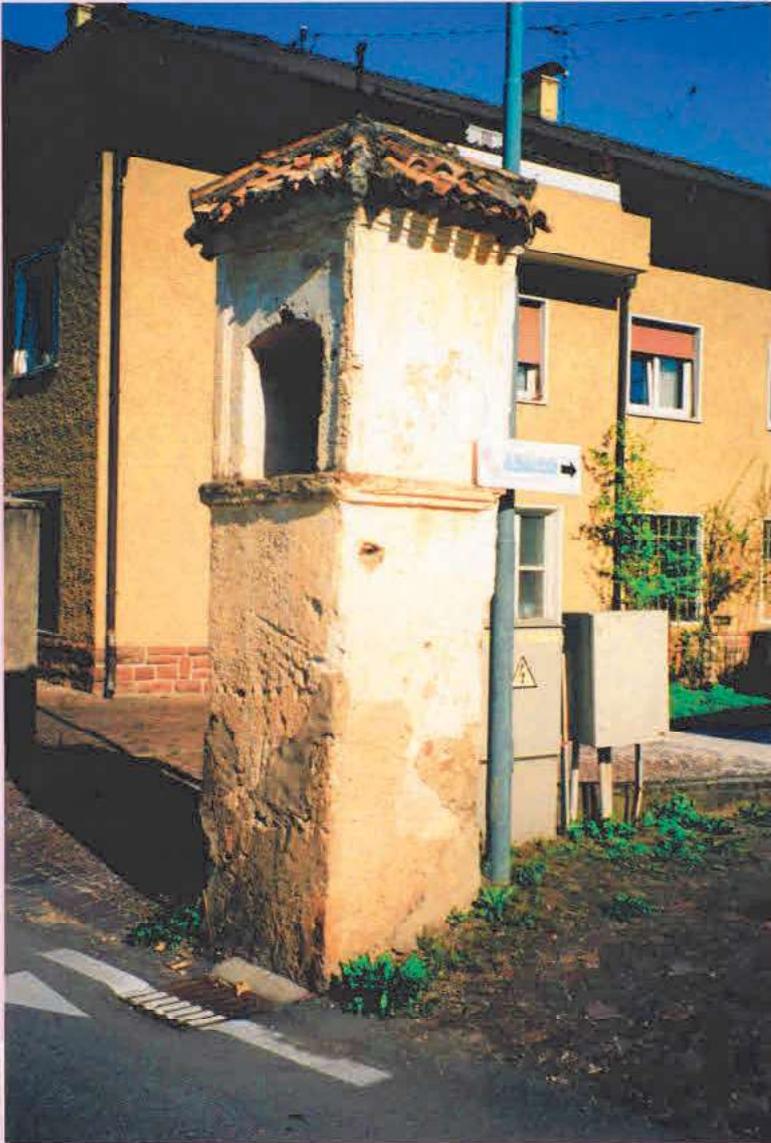
22.4.98 H-Flor
So sah der Bildstock noch kurz vor der Restaurierung aus.

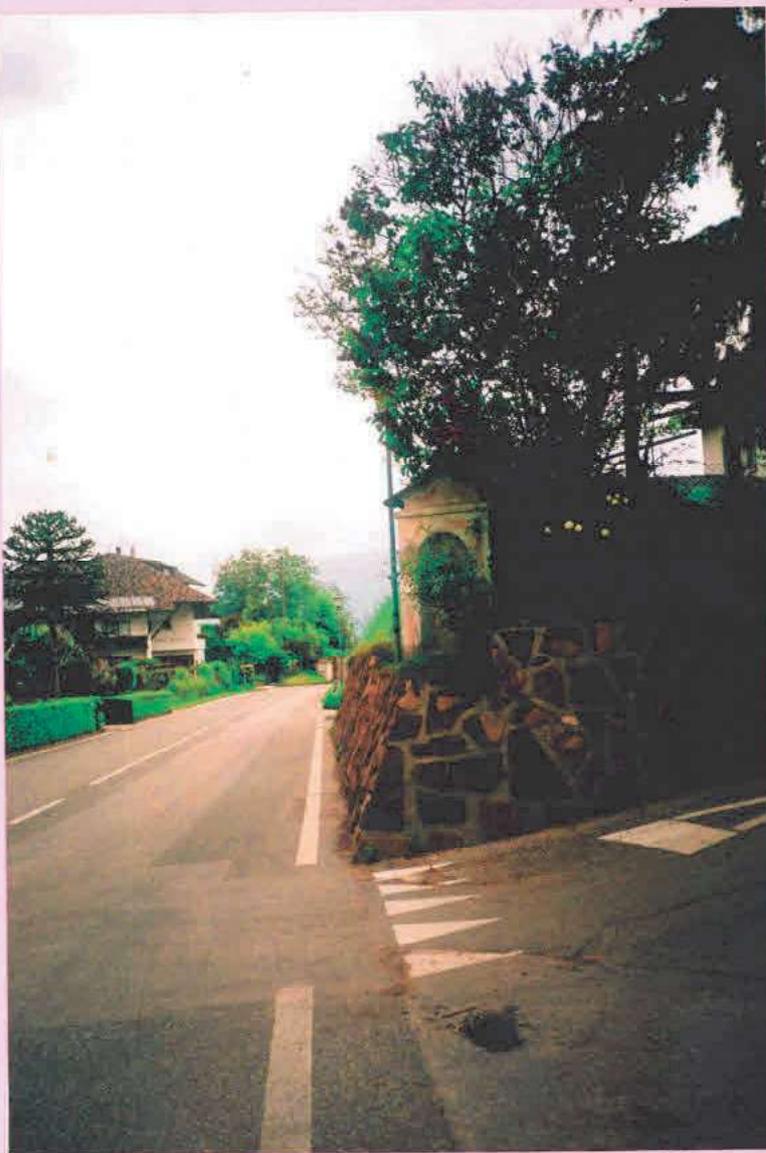
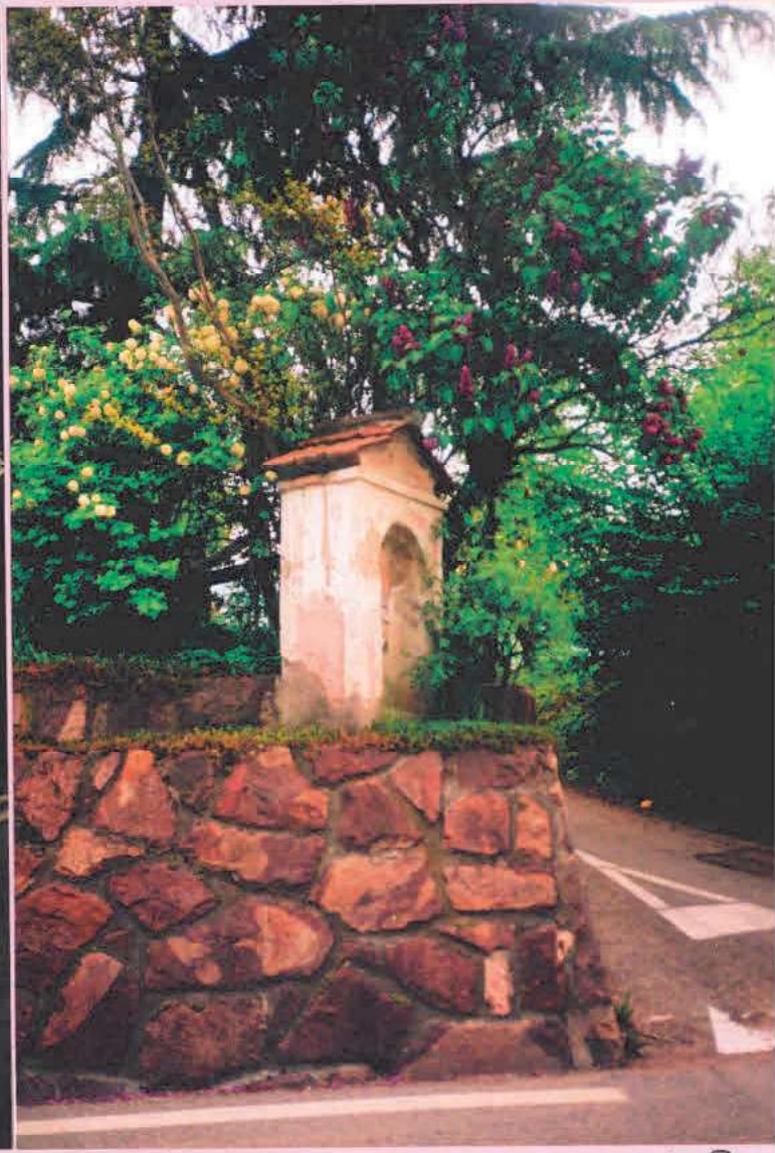
Zustand: *macht eher einen verlassenen Eindruck.*

*sollte einmal ein wenig restauriert werden.
Vielleicht könnte da der Heimatpflegerverein eingreifen.*

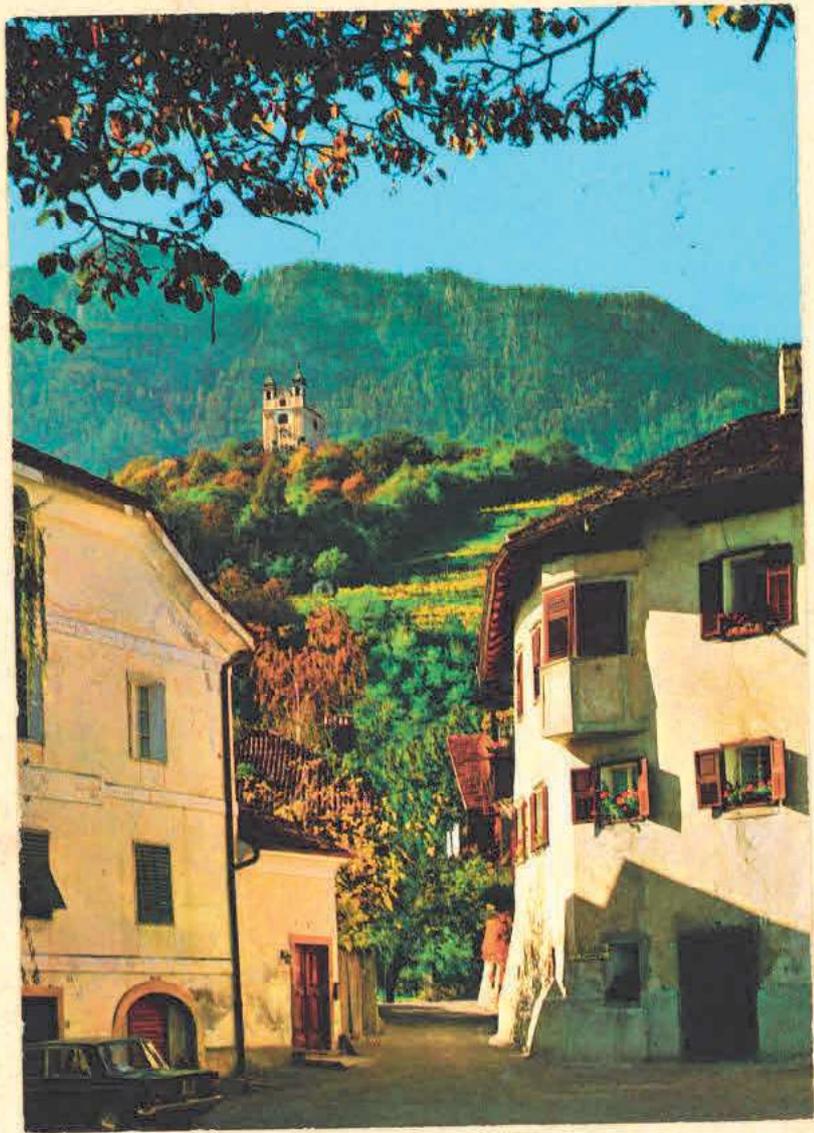
Erste Gleiskapelle
Es beginnt die Restauration
