St. Michael.....

Kleinkunstdenkmäler in der Gemeinde Eppan

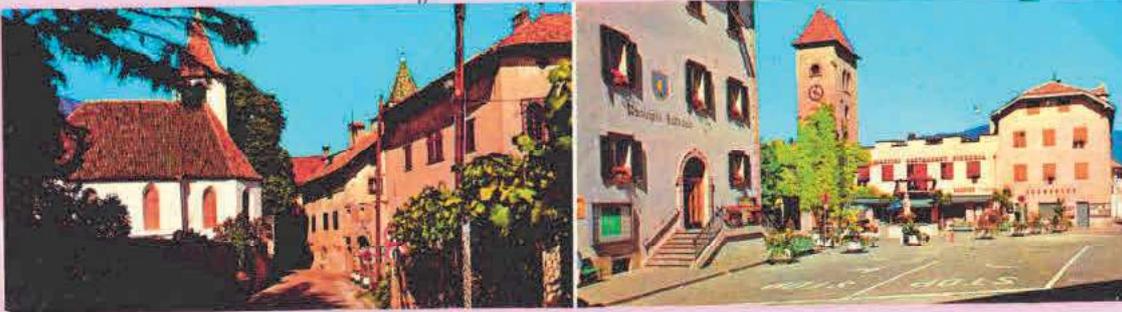
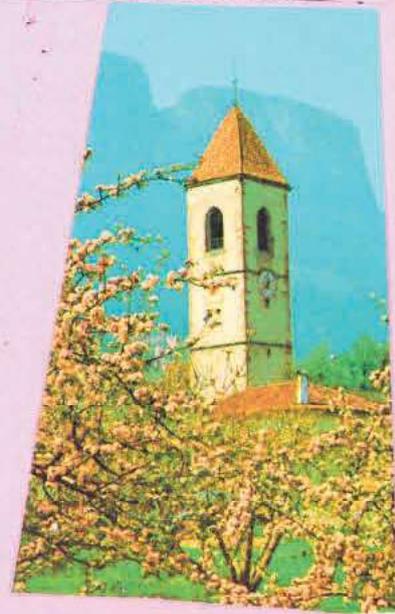
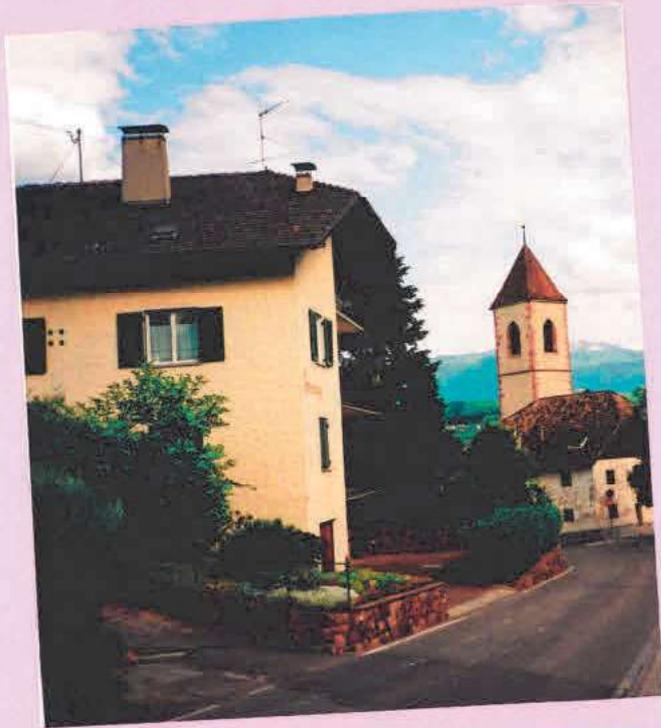
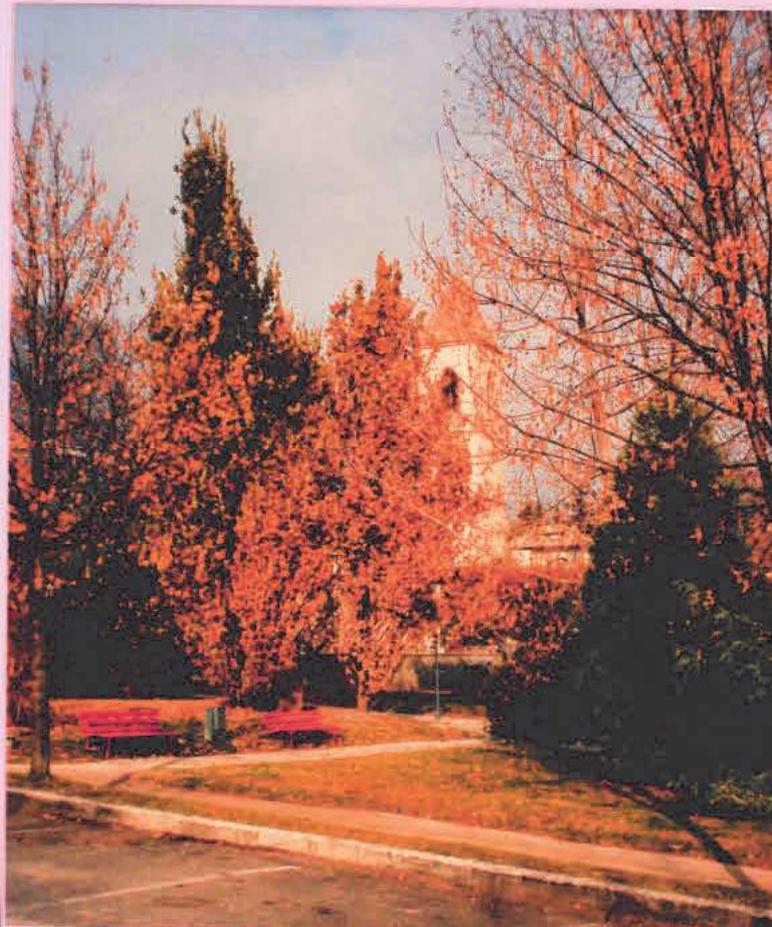
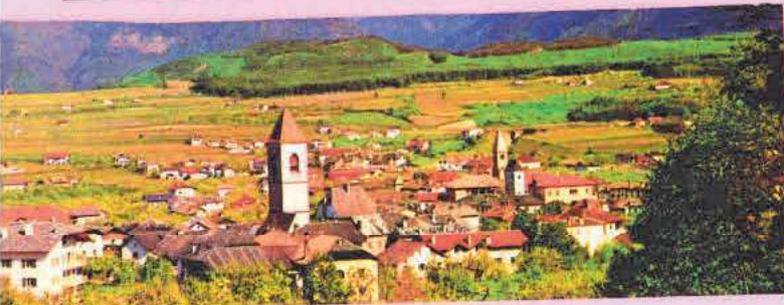
Objektnummer: *00*

Verschiedene Ausschnitte aus dem Hauptort St. Michael.

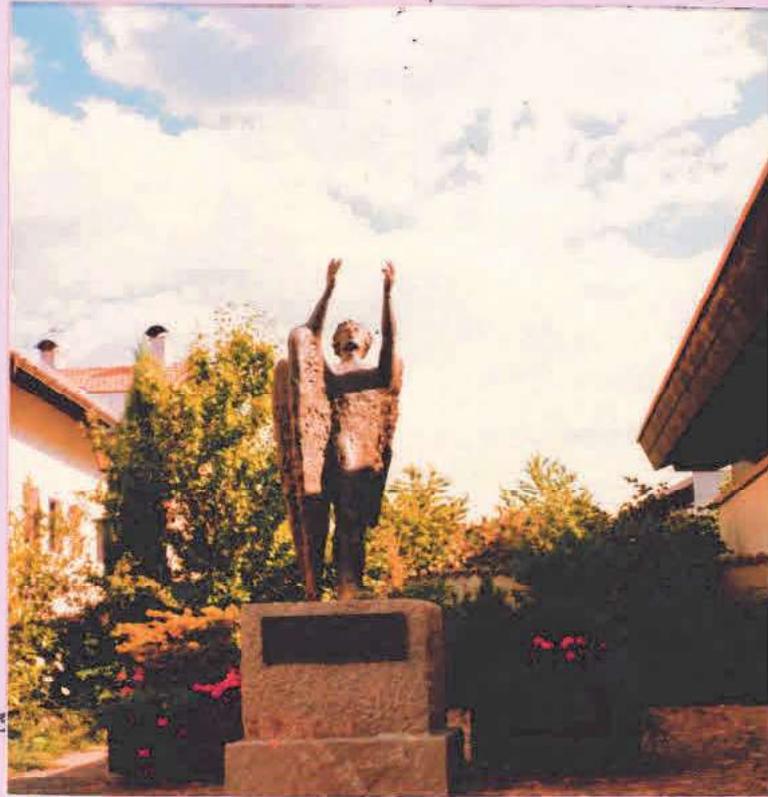
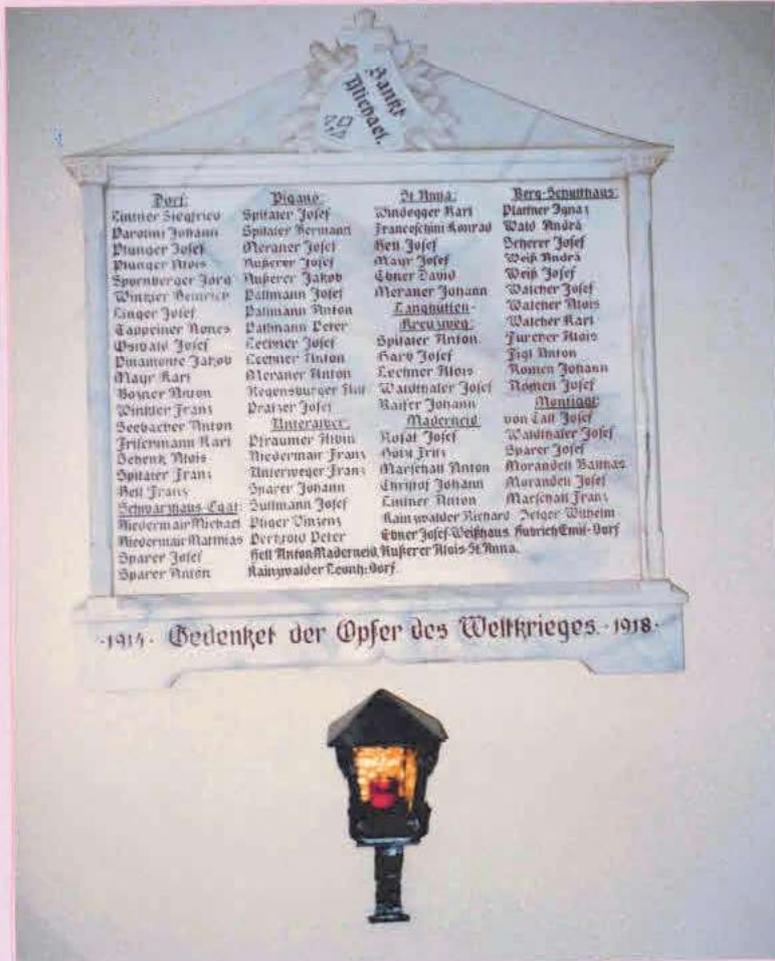
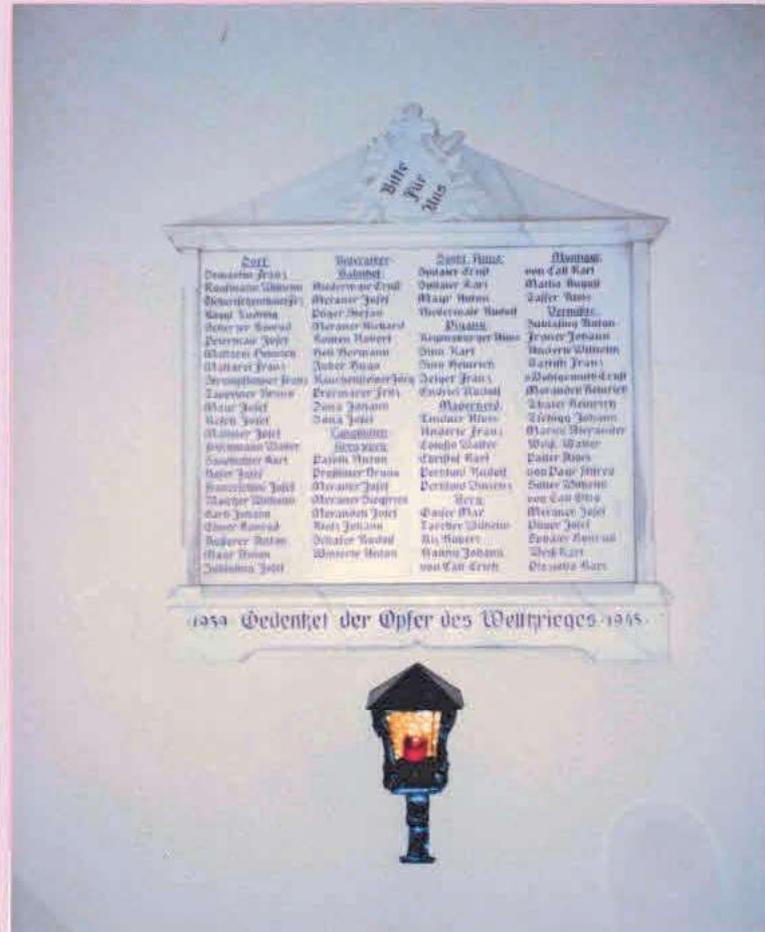
Objektnamen: Das allgemeine Kriegerdenkmal von 1982 und die früheren Tafeln Objektnummer: 022a

Zustand: ausgezeichnet

Die 2 Tafeln (1914-18 und 1939-45) sind im Friedhof angebracht.

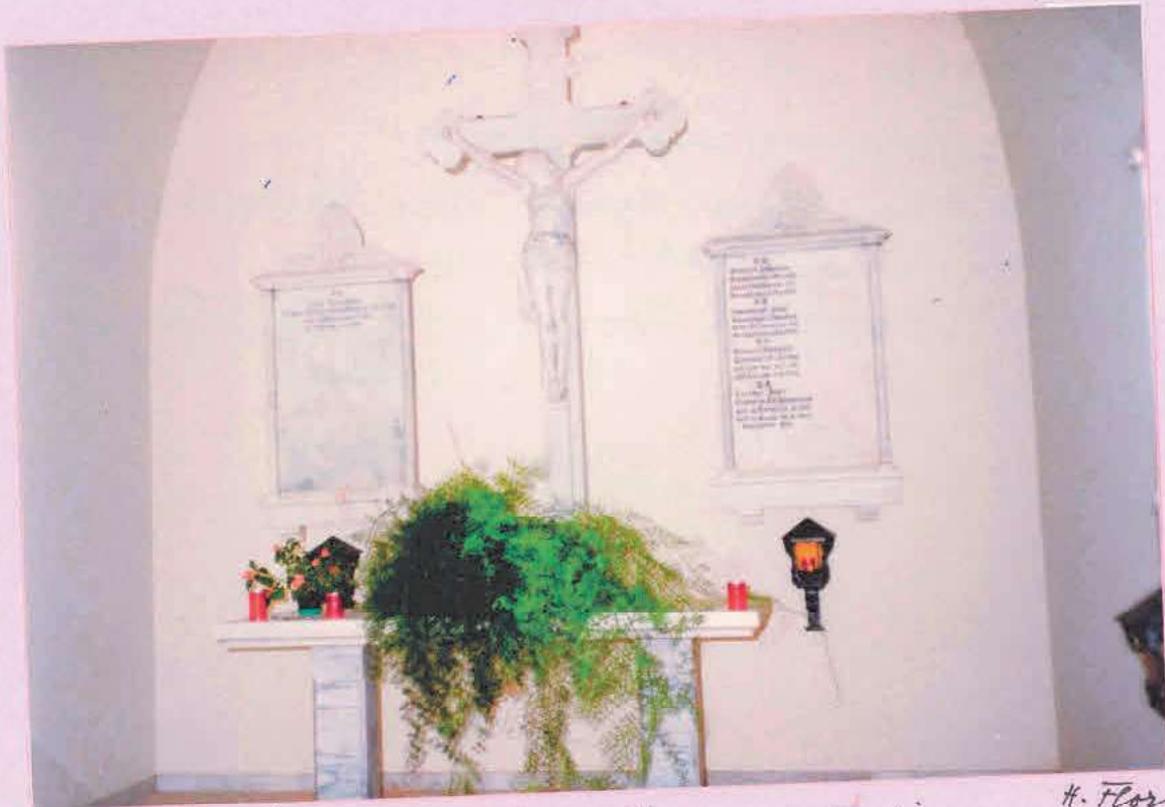
20.6.84 links die verstorbenen Pfarrer rechts die verstorbenen Kuraten bzw. Expositi

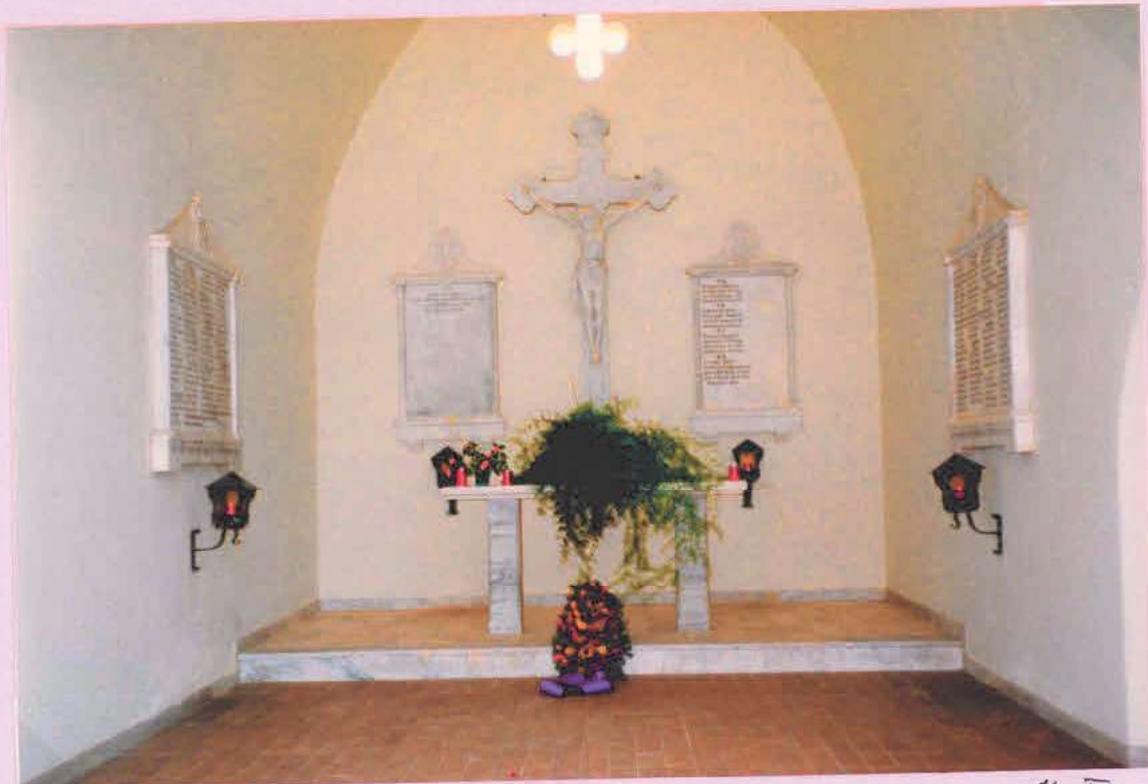
20.6.84 Frontseite : Seelsorger
links : 1914-18
rechts : 1939-45

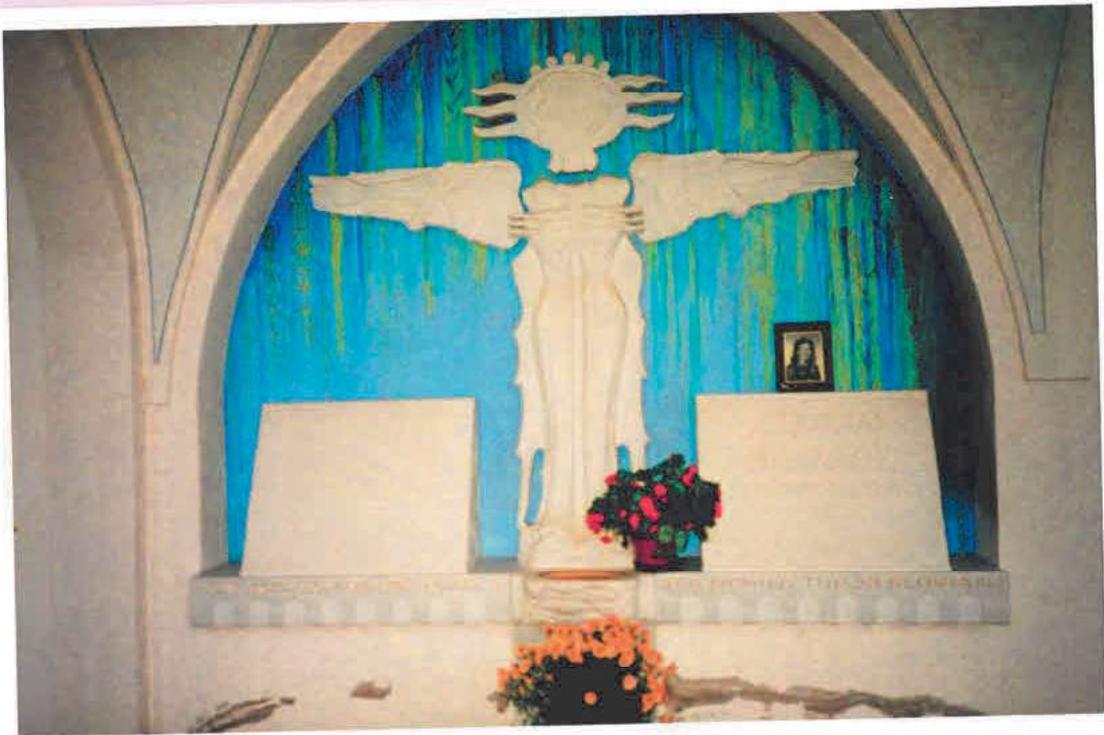
(38)

Grabstätte der Gemahlin des akademischen Malers Robert Scherer
 von ihm selbst geschaffen (unter den Arkaden).

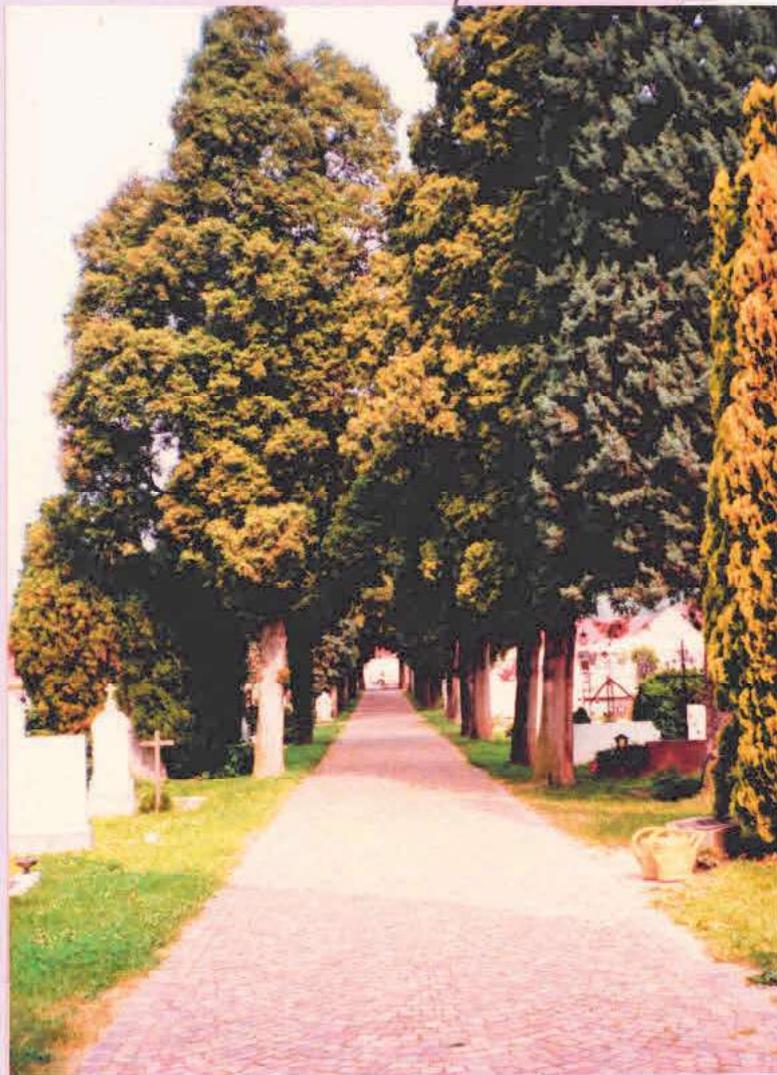
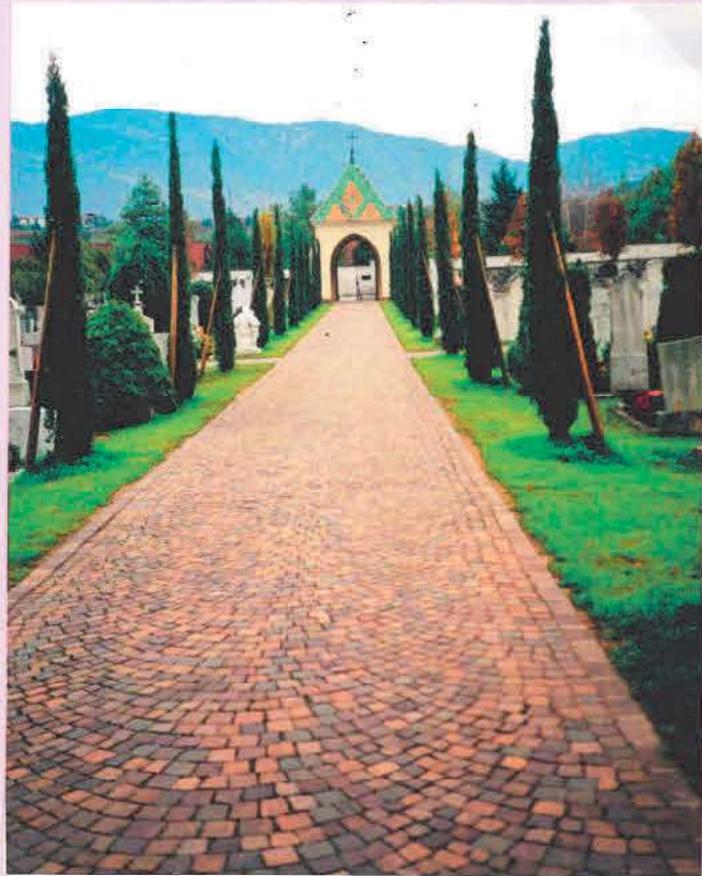
Objektnummer: 0391

links: Eingangsallee im Friedhof bis zum Jahr 1998. 20. 6. 84 ↗

rechts: die Allee heute.

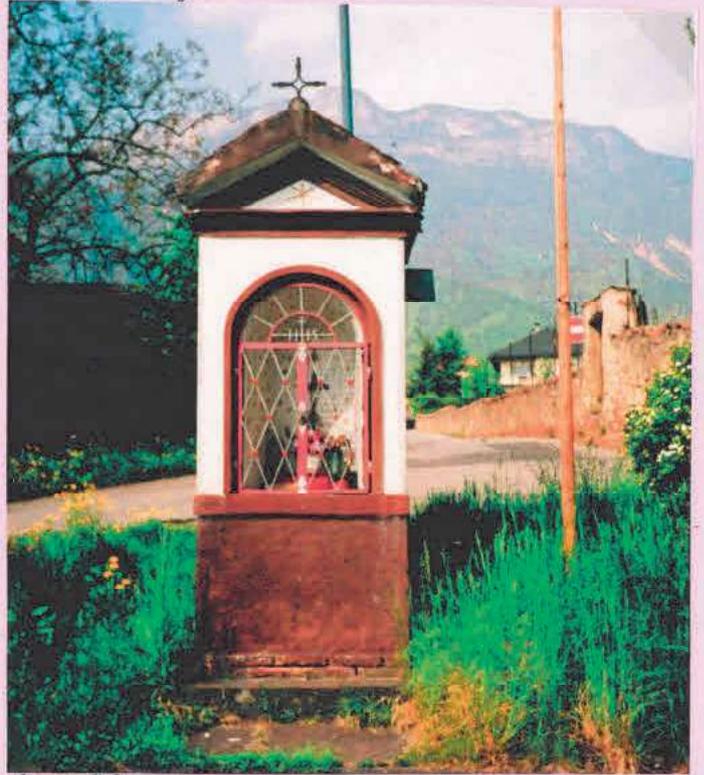
Objektnummer: 05

Zustand: sehr gut

*An dem Bildstock hat sich seit
1984 nichts geändert.
Südlich davon ist eine größere
Wohnsiedlung entstanden.*

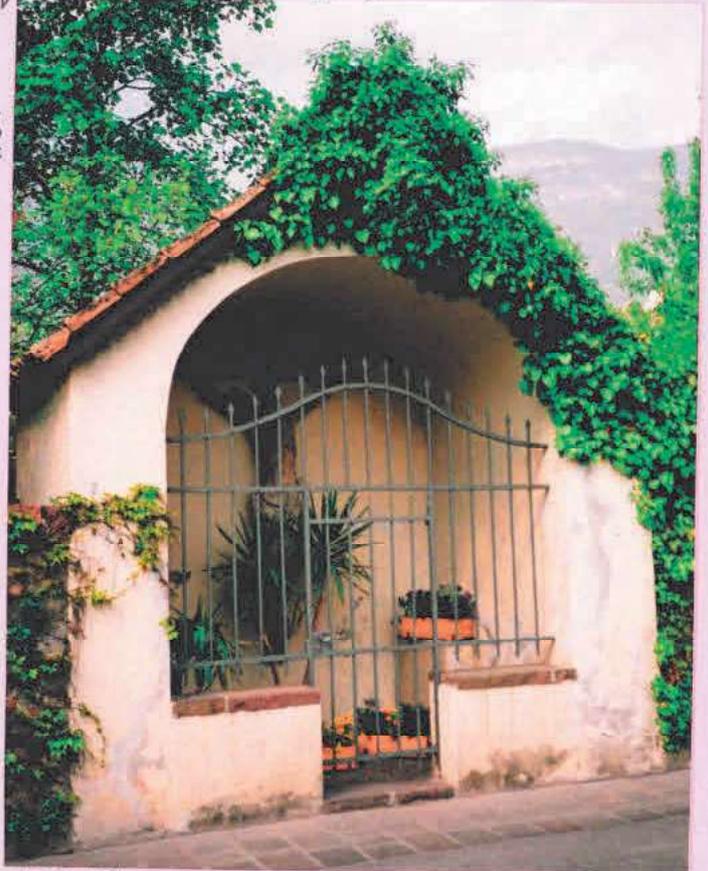
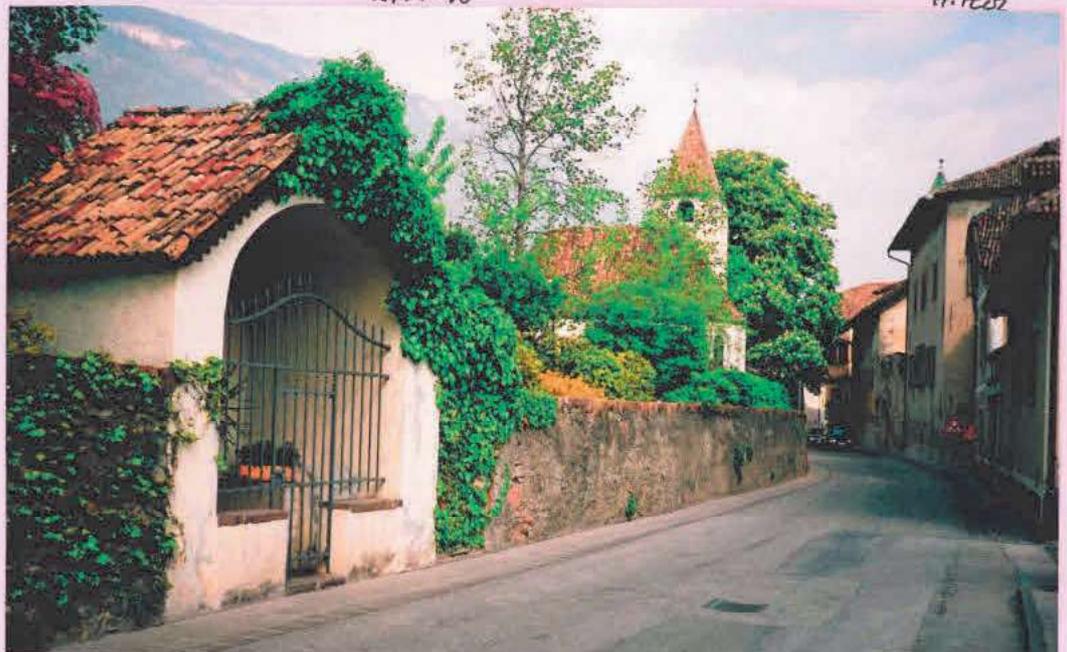
Objektnummer: *06*

Zustand: *in bestem Zustand*

Bei der Anlegung des dahinterliegenden Parkplatzes wurde zur Auflage gemacht, daß die Kapelle auf jedem Fall stehen bleiben muß.

Inzwischen wächst auch ein Efeu-geranke an der Nordseite empor und über das Dach hinaus.

Das Holzstängengitter wurde auch durch ein Eisenstängengitter ersetzt.

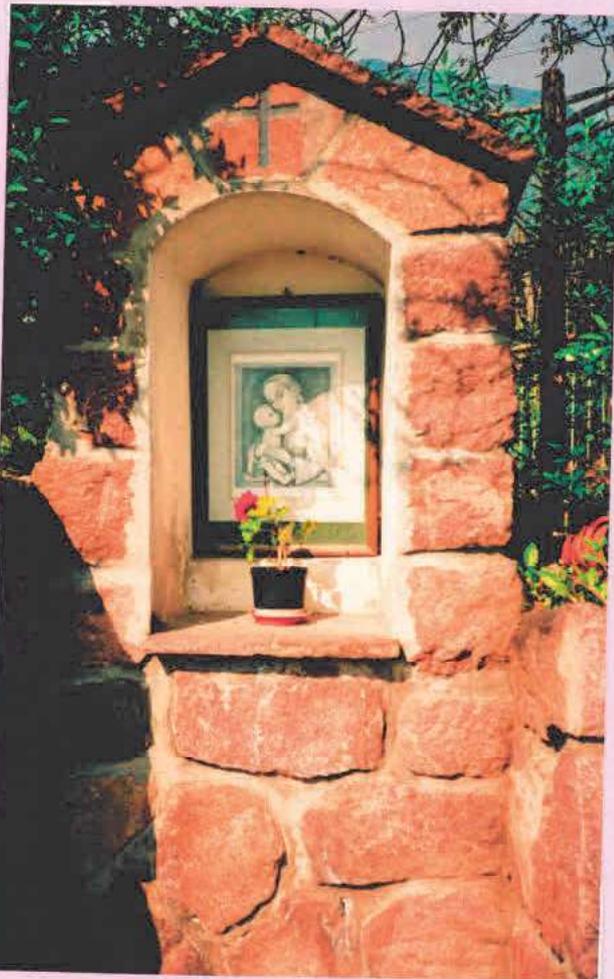
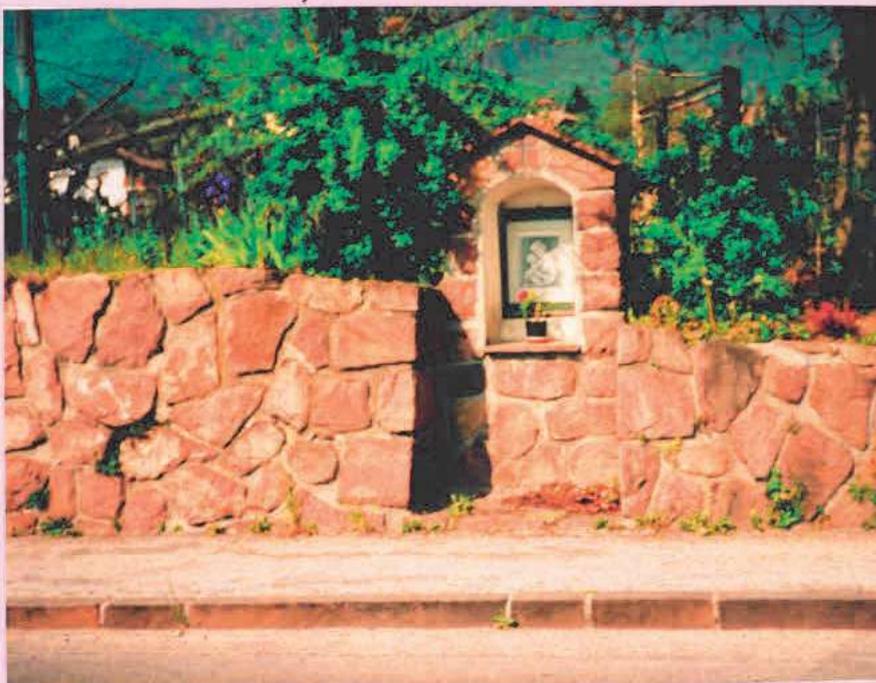
Dafür wurde dieser errichtet, genau mit
demselben Material wie die Mauer selbst
und recht gut in die neue Mauer
integriert. Nimmt sich recht gut aus.
Vor dem Marienbild in der Nische stehen
Blumenstöcke, die sicher von der
Nachbarschaft hingestellt werden.

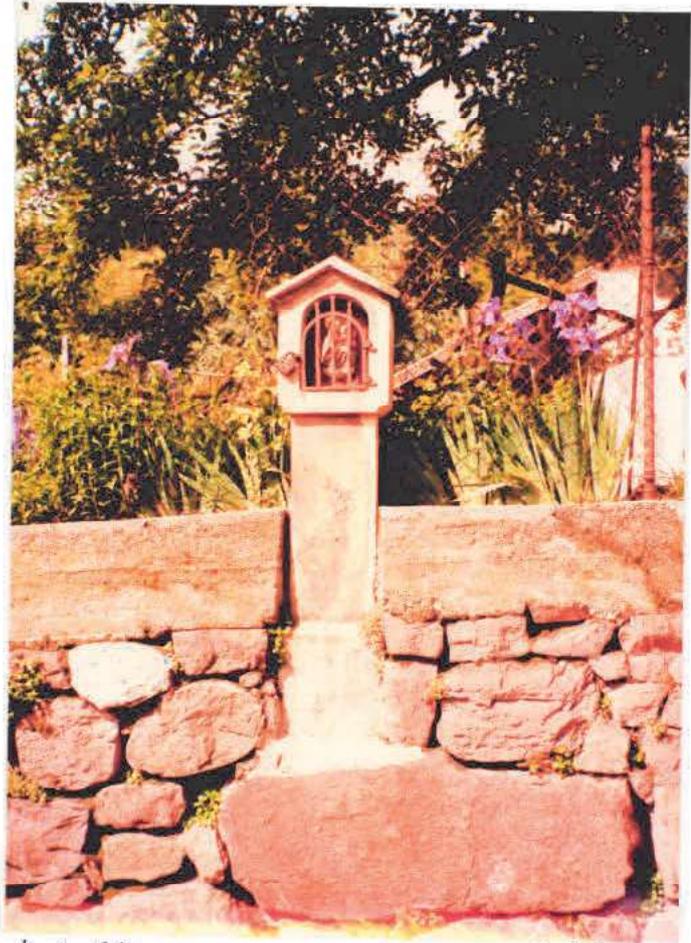
Ein kleines schlankes Bildstöckl mit einer kleinen Nische, darin eine kleine Muttergottes mit dem Jesukind.

Die Nische ist mit einem starken Gitter und Schloß abgesichert.

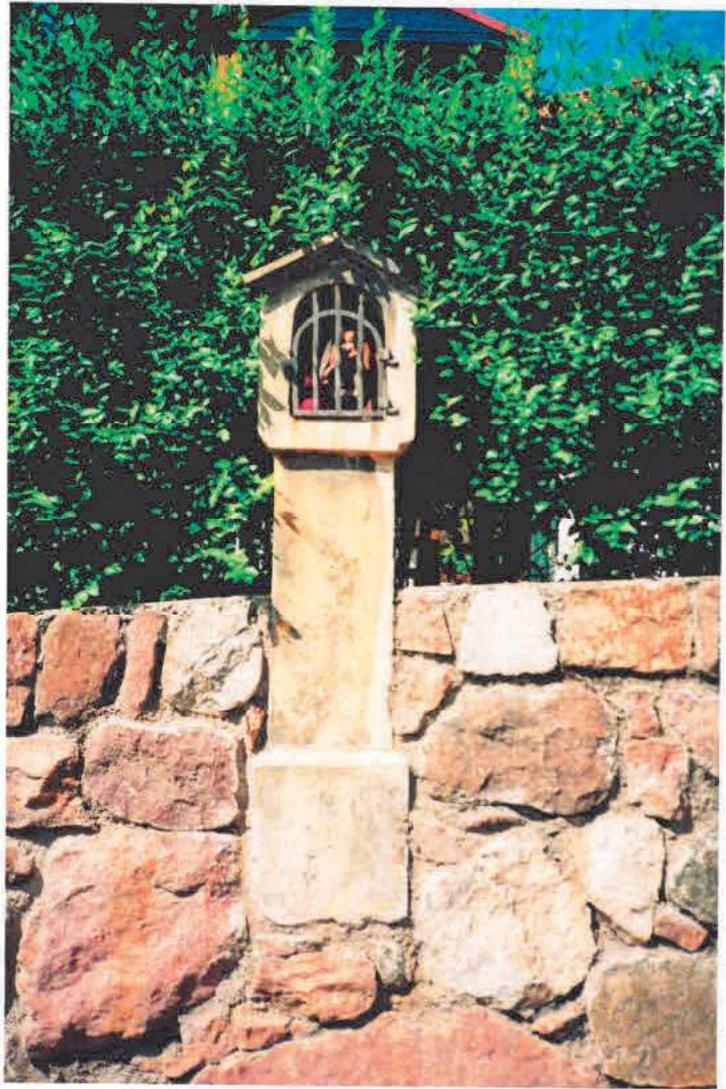
Zustand: gut kaum verändert

An diesem Bildstock hat sich in den Jahren seit es hier steht nichts verändert. Es wird auch kaum beachtet. Wo sollte wohl ein eventueller Schmuck hin?

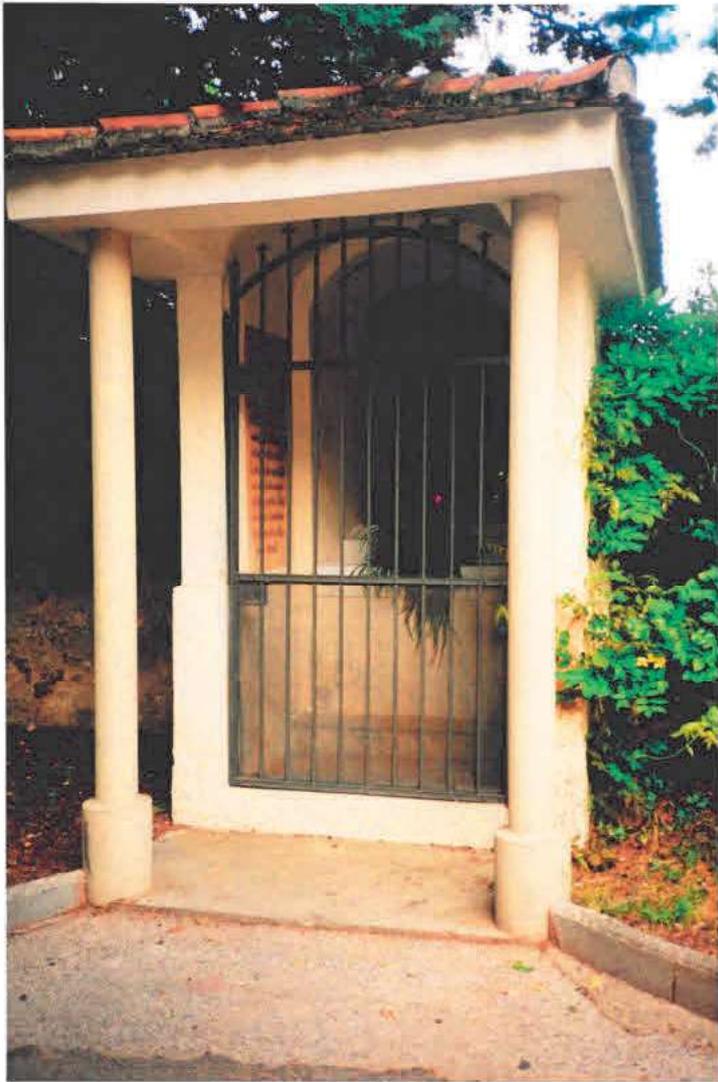
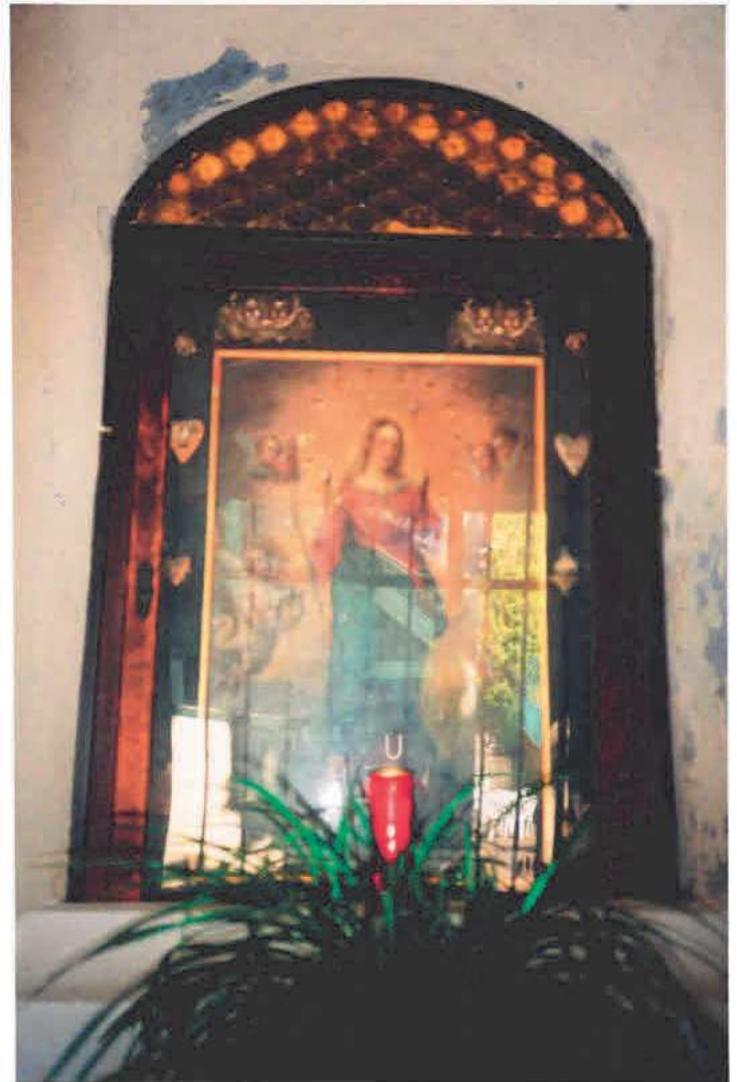
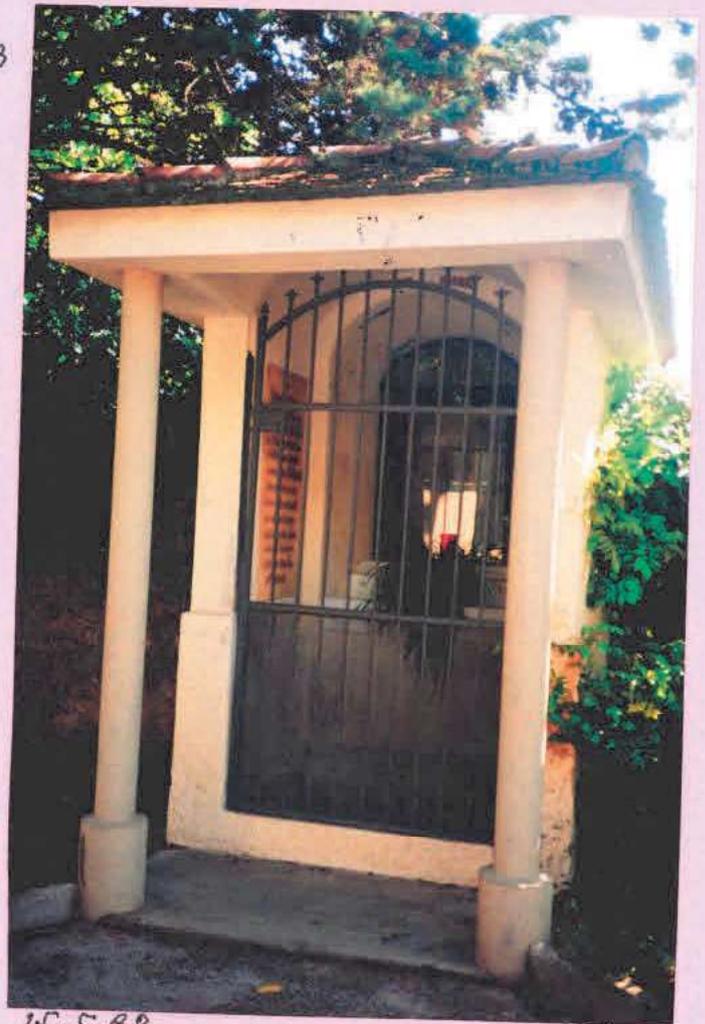
Zustand: stabil u. gut; unverändert

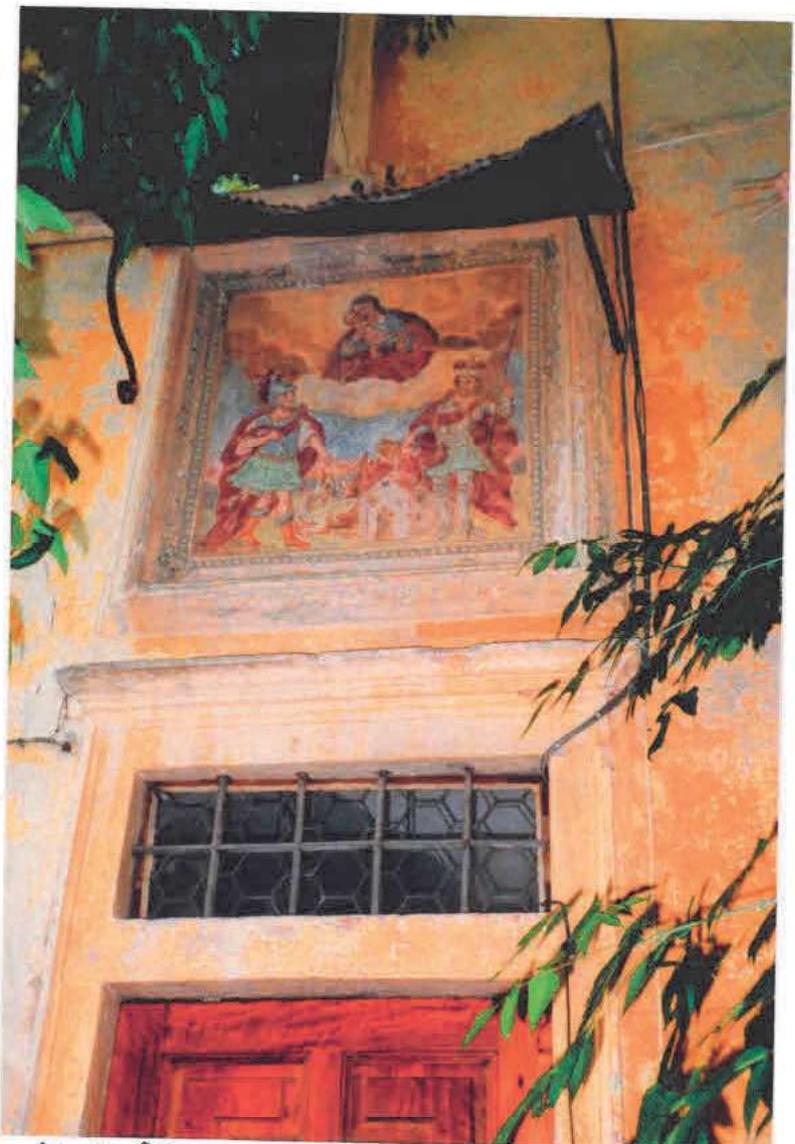
Zustand: unverändert schön

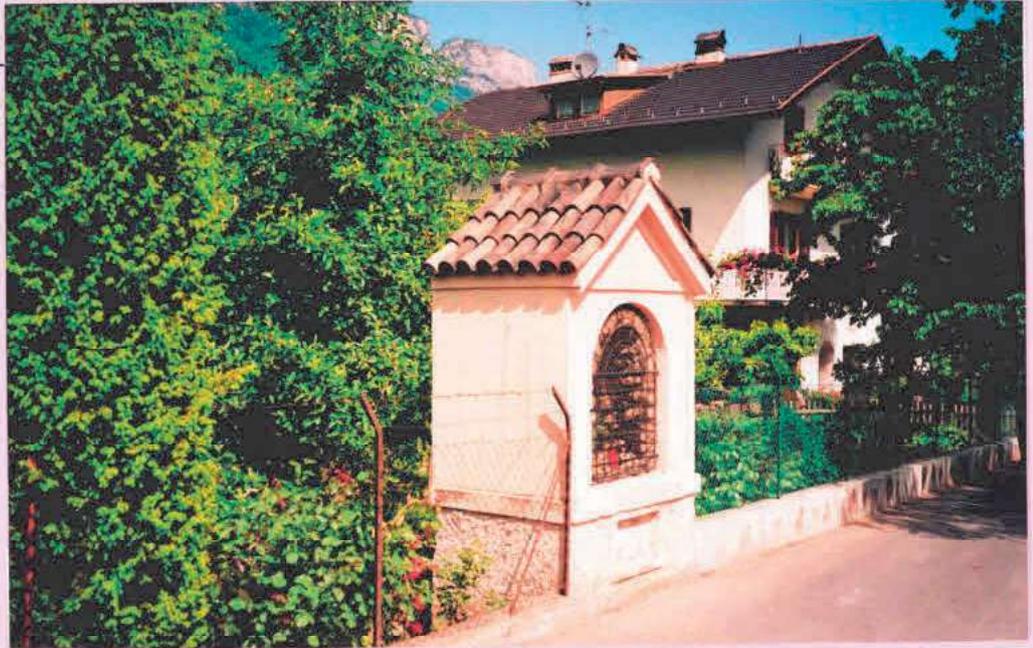
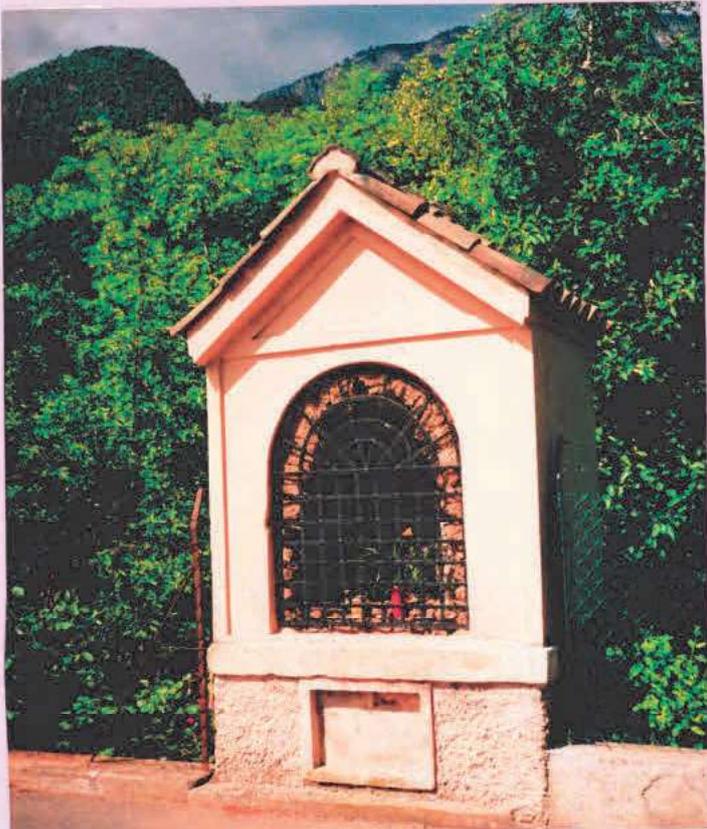
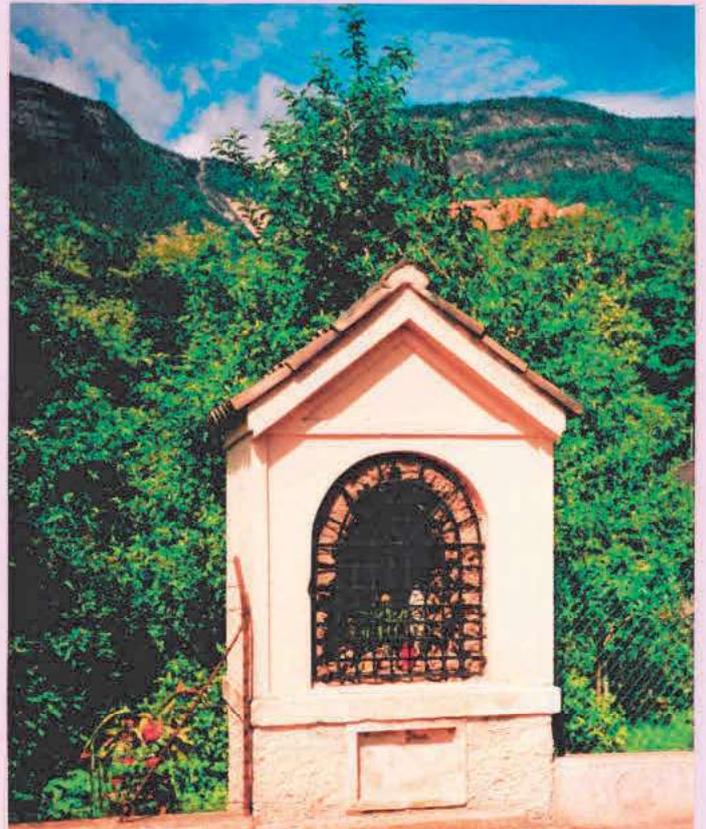
Objektnummer: *12*

Zustand: *sehr gut.*

Wurde in letzter Zeit außen übermalt, um den vorher bestehenden Mauerstrich zu entfernen.

Allerdings wurde auch die auf dem Gesims über der Nische übermalt. Versuchen die ehem. Schrift auf Blatt 1 zu entziffern.

Im Innern ist der Boden mit Tuffsteinen ausgelegt. Darauf steht eine kleine farbige Gipsmadonna.

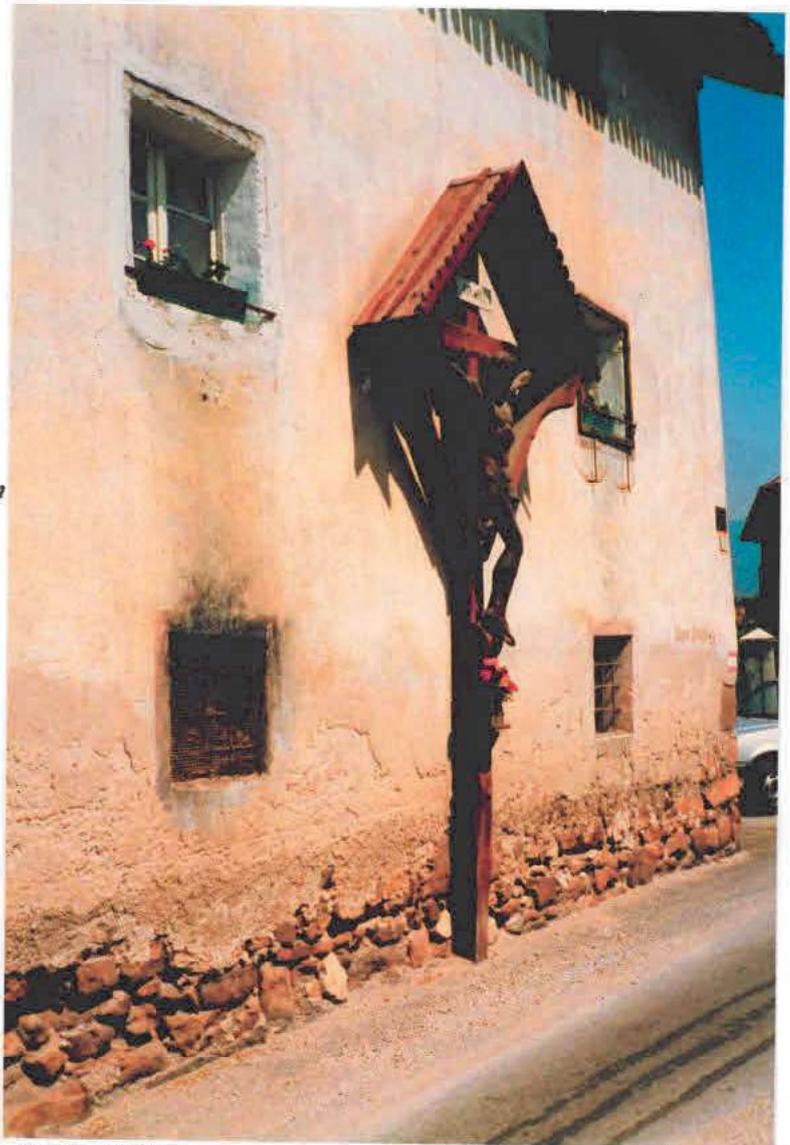
Objektnamen: WegkreuzObjektnummer: 13Fraktion / Weiler / Rigl / Flur: H. Michael - PigenoGenauer Standort: An der Außenwand des Regensburger HausesEigentümer / Betreuer: Pertoll?Zustand: Eigentlich ein schönes Kreuz

Es dürfte ein sehr altes Wegkreuz sein und hängt seit Jahren an der Außenwand des ehemaligen Regensburger Hauses, das am Wege gegen das Schloß Gandegg, Anglar, Stroblhof und Schulhaus führt.

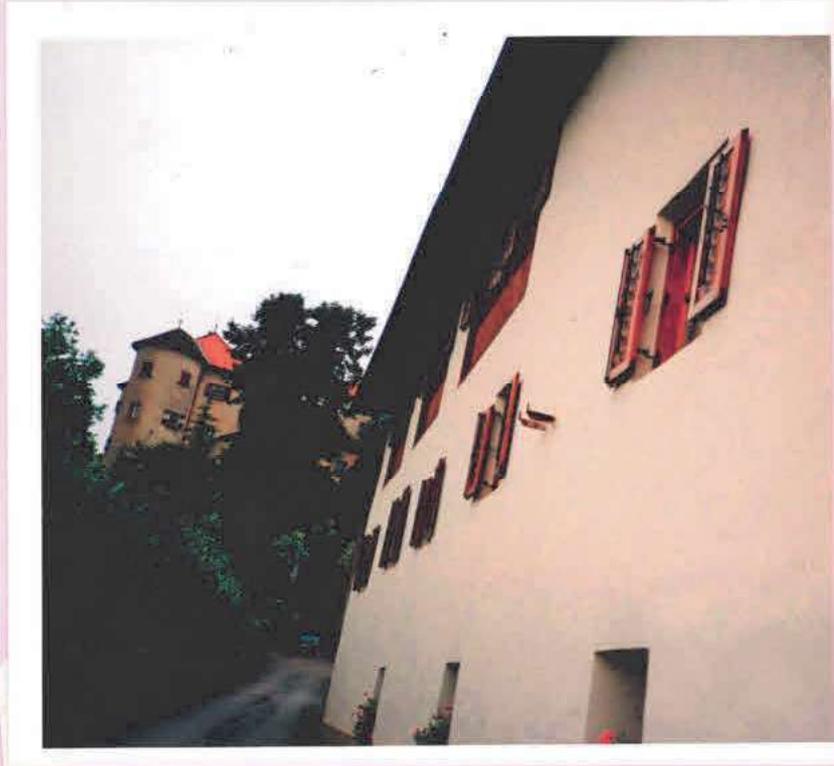
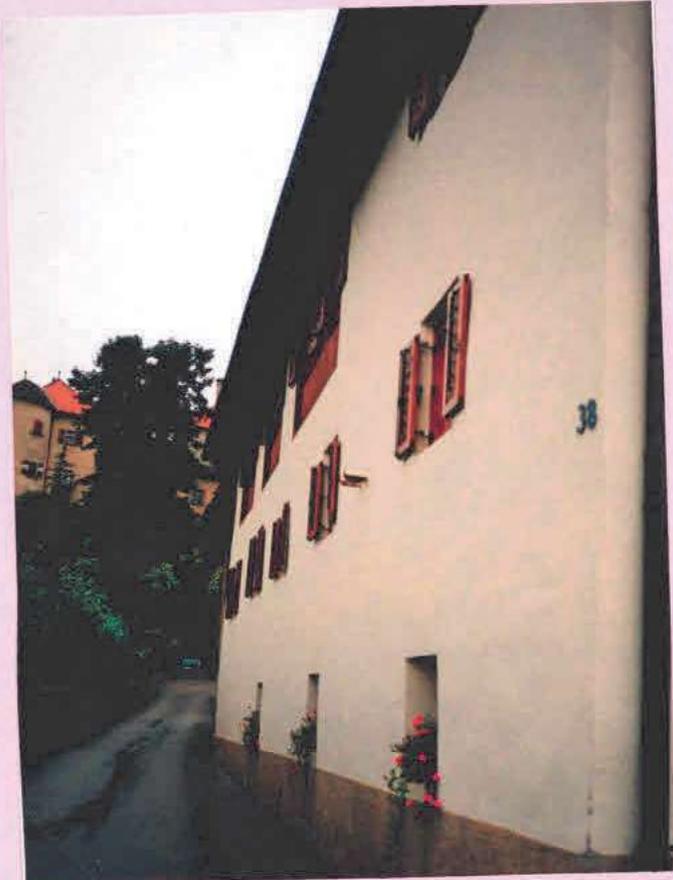
Objektnamen: Wegkreuz an einer Hauswand Objektnummer: 13

Zustand: Es hängt nicht mehr.

Die Haken sind noch sichtbar,
wo das große Wegkreuz befestigt
war.

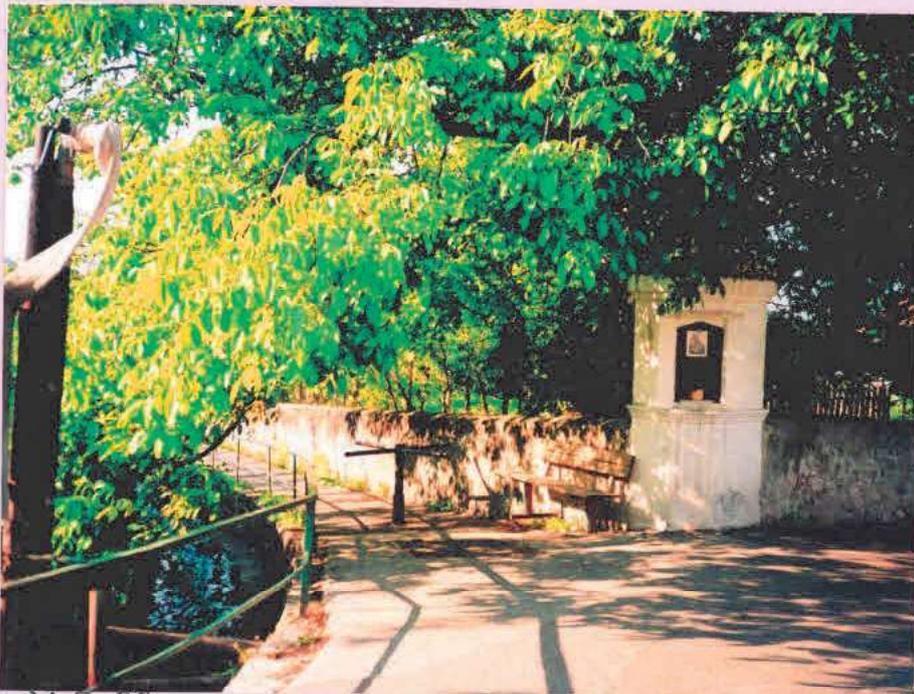
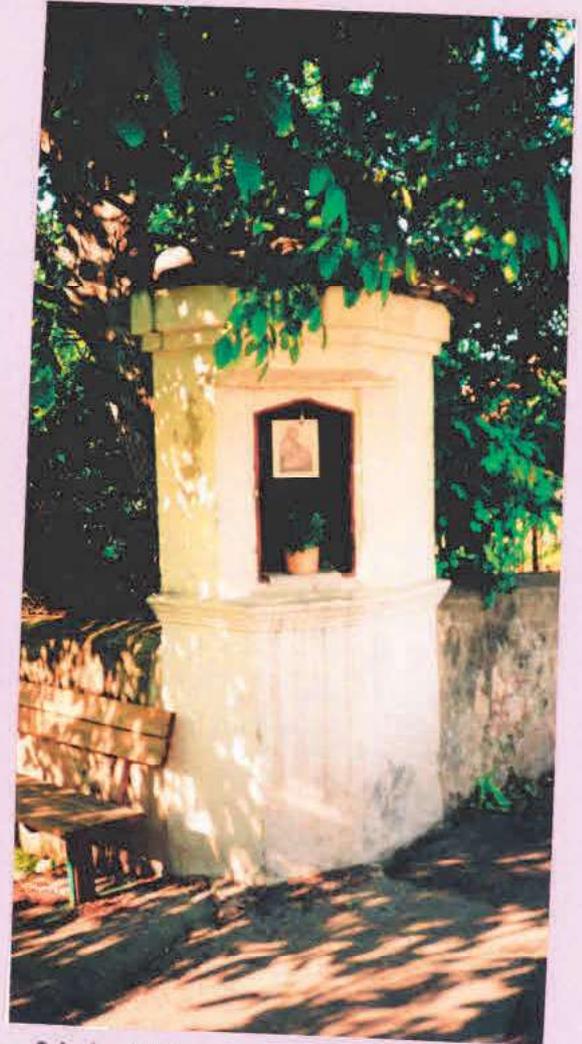
Objektnummer: 14

Zustand: recht gut.

In der Ecke eines spitz zulaufenden Grundstückes in die Mauer eingebaut. Ganz unregelmäßige, seltene Form, derb ausgeführt. Fünfeckiger hoher Sockel mit Abschlußgesims, darüber etwas zurückgesetzt, fünfeckiger Aufbau mit drei vergitterten Vierecknischen. Dachgesims, niedriges Ziegeldach, Kreuz. Wohl 18. Jahrhundert.

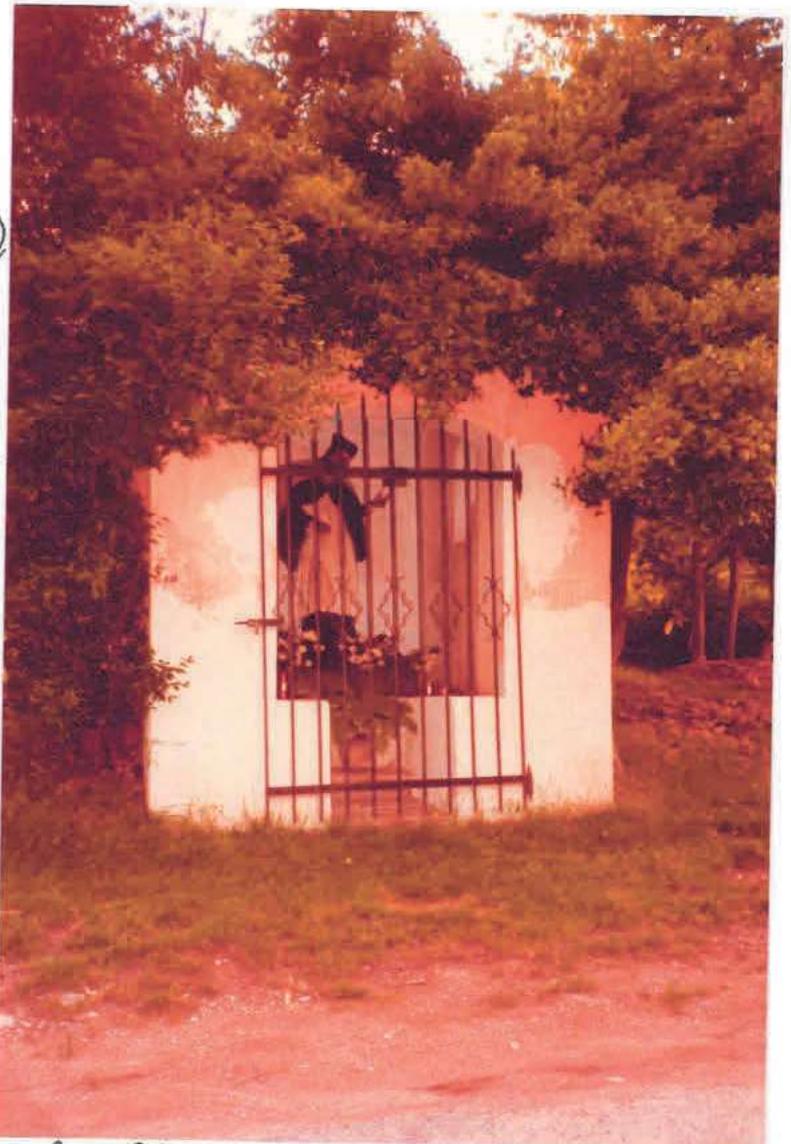
Objektnamen: Kapelle des hl. Johannes von Nepomuk Objektnummer: 15

Zustand: in recht gutem Zustand
ein Außenanstrich wäre notwendig

Die Kapelle steht zwischen
einem buschigen Gerank.
Der Stab des Heiligen ist
abhanden gekommen.
