St. Michael.....

Kleinkunstdenkmäler in der Gemeinde Eppan

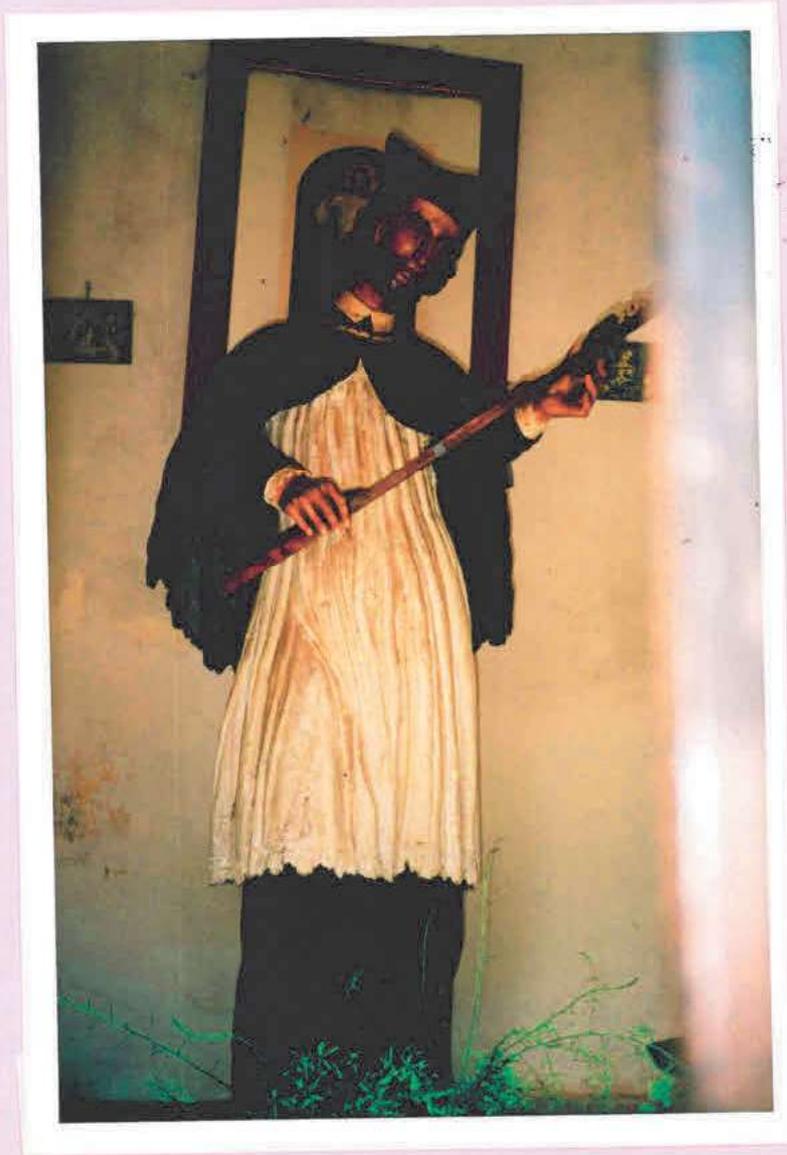
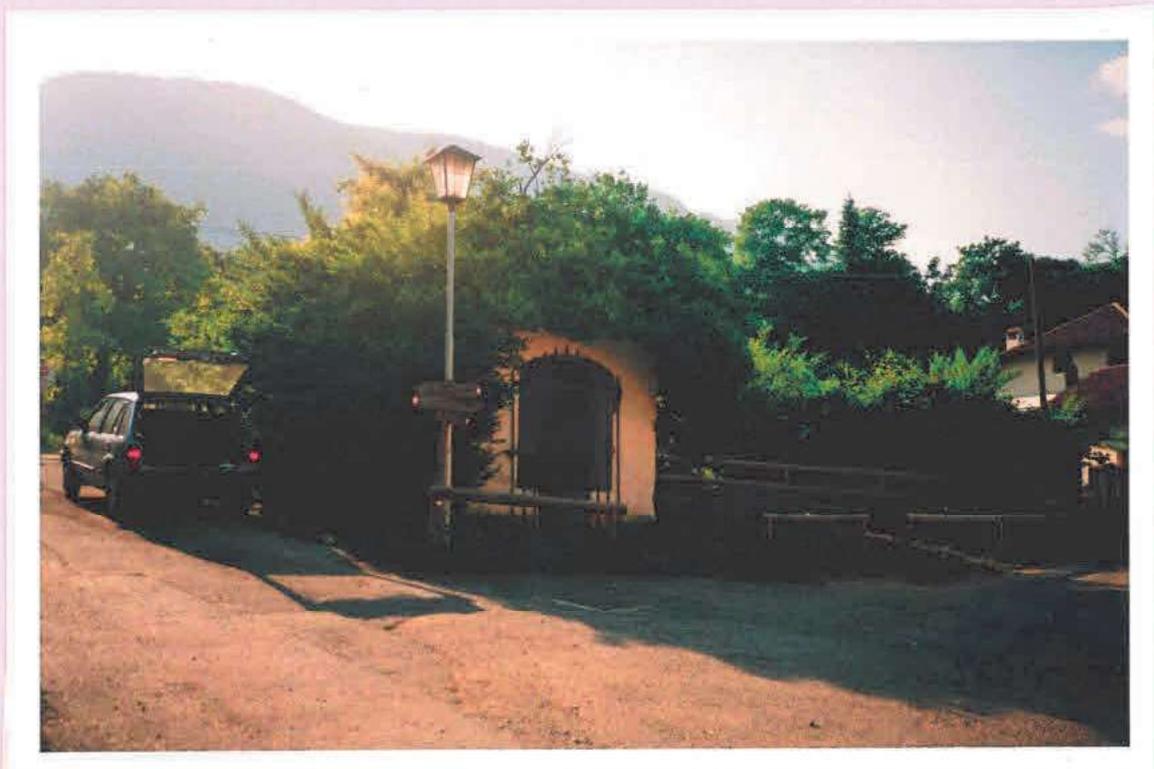
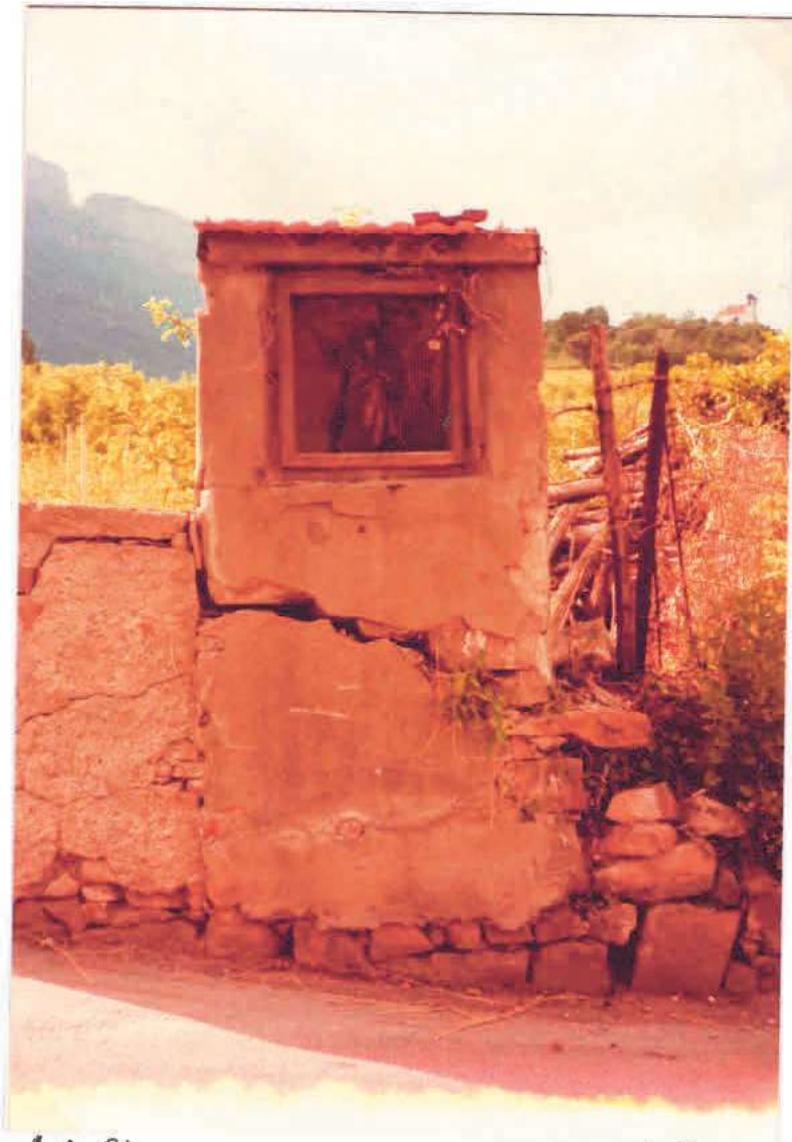
Objektnummer: 16

Zustand: sehr bedenklich; steht genau in der Kurve gegenüber von Schloß Gandegg. Sockel und Putz, auch die ganze Mauer müßten erneuert werden. In der Nische ist eine kleine Statue.

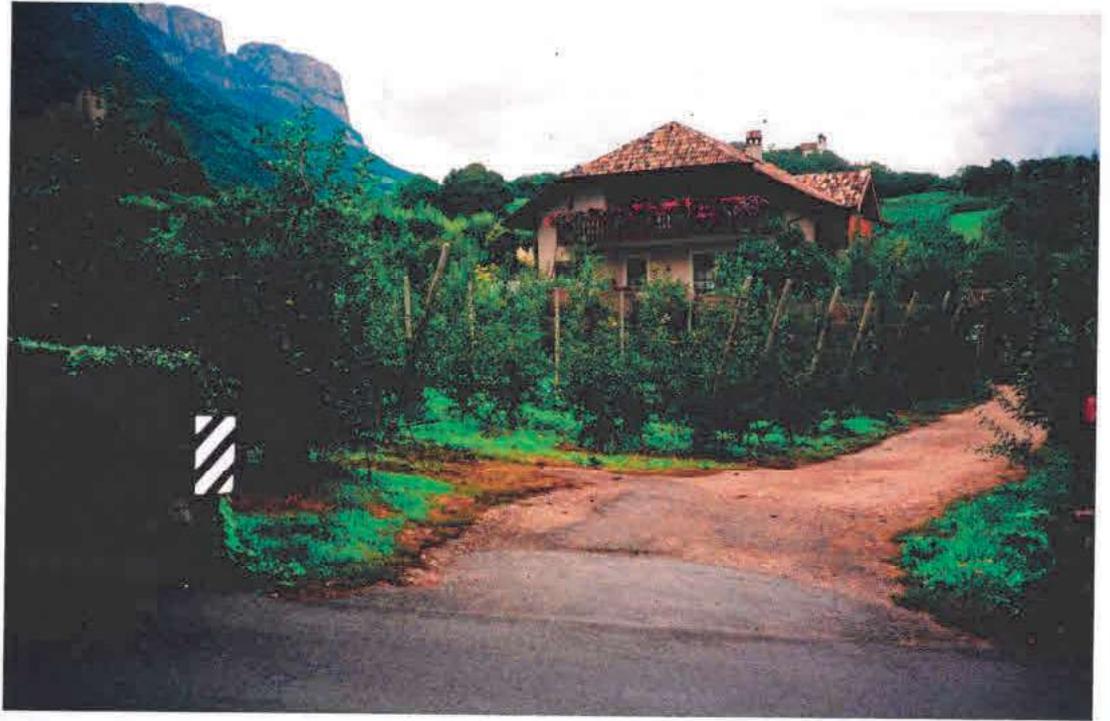
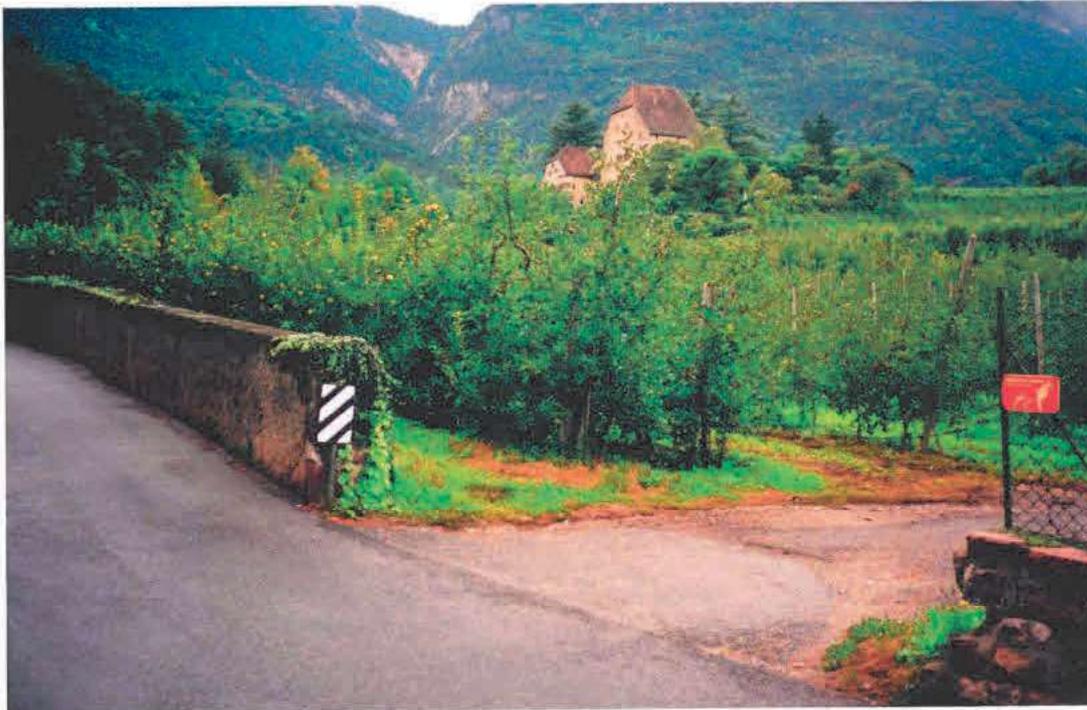
Objektnummer: 16

Objektnamen: Dieser Bildstock (Blatt 1) steht nicht mehr

Als das Haus Lemayr
gebaut wurde, brauchte
dieses auch eine Zufahrt.
Sie wurde in dieser
Kurve geschaffen. Da
das alte Stöckel im Wege
stand, mußte es wohl
oder lieber verschwinden.
Auf eine entsprechende
Frage hin, wurde
geantwortet:
War eh schon alt
und baufällig und
ist schon lange ge-
standen; ist nicht
schad' darum ?!
Kommentar überflüssig!

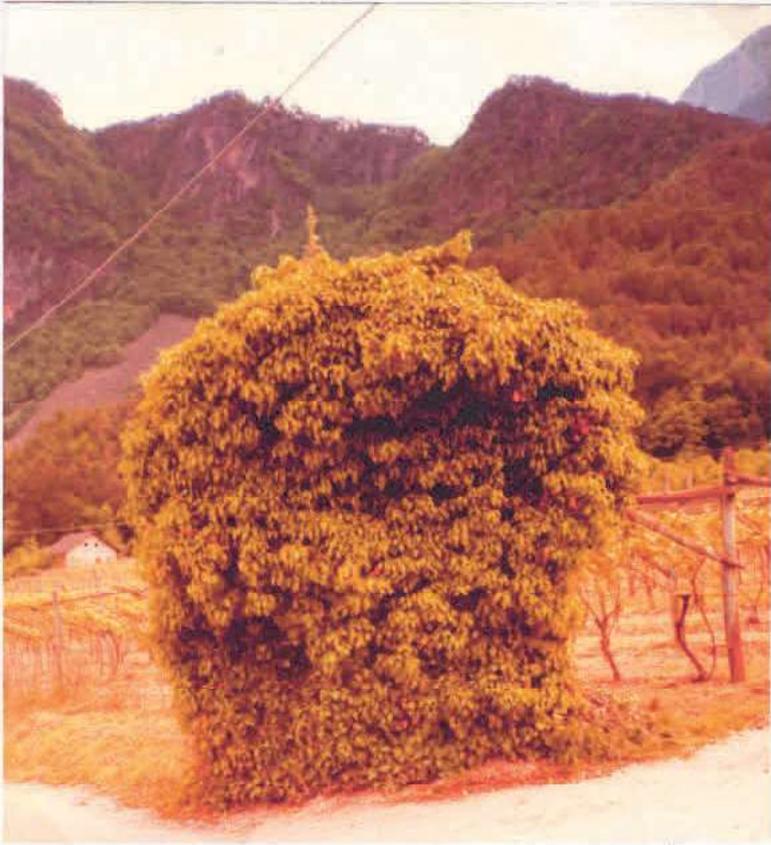
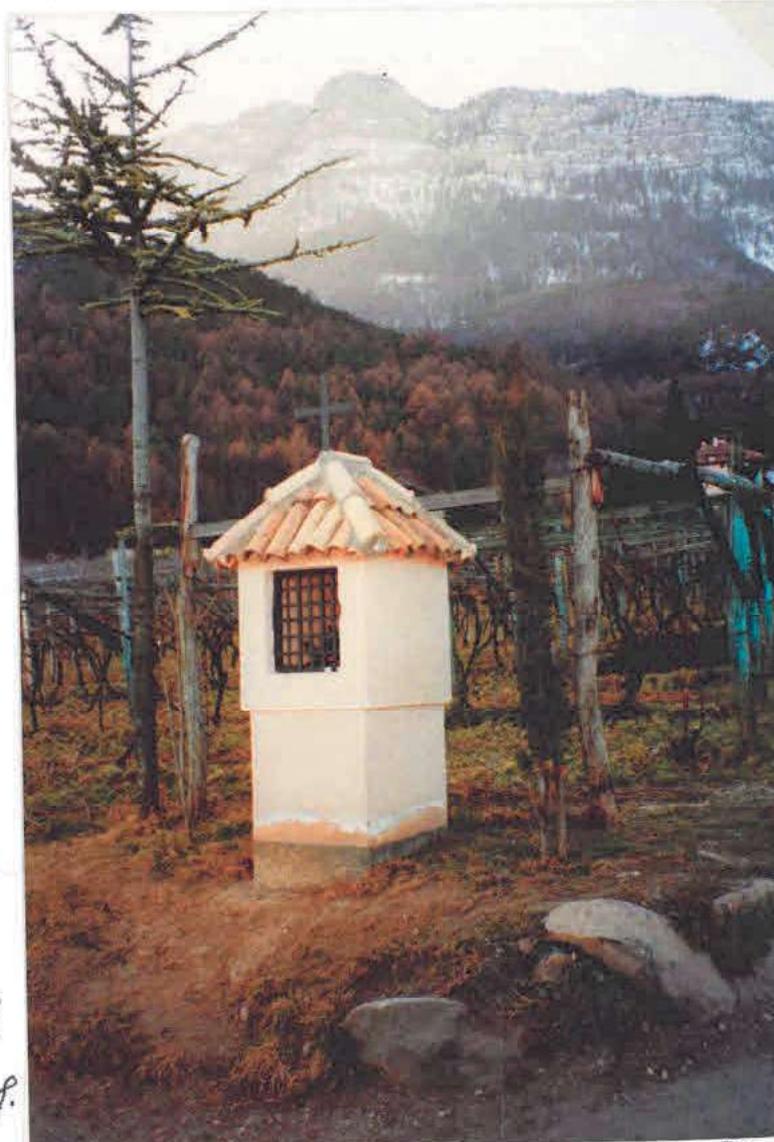
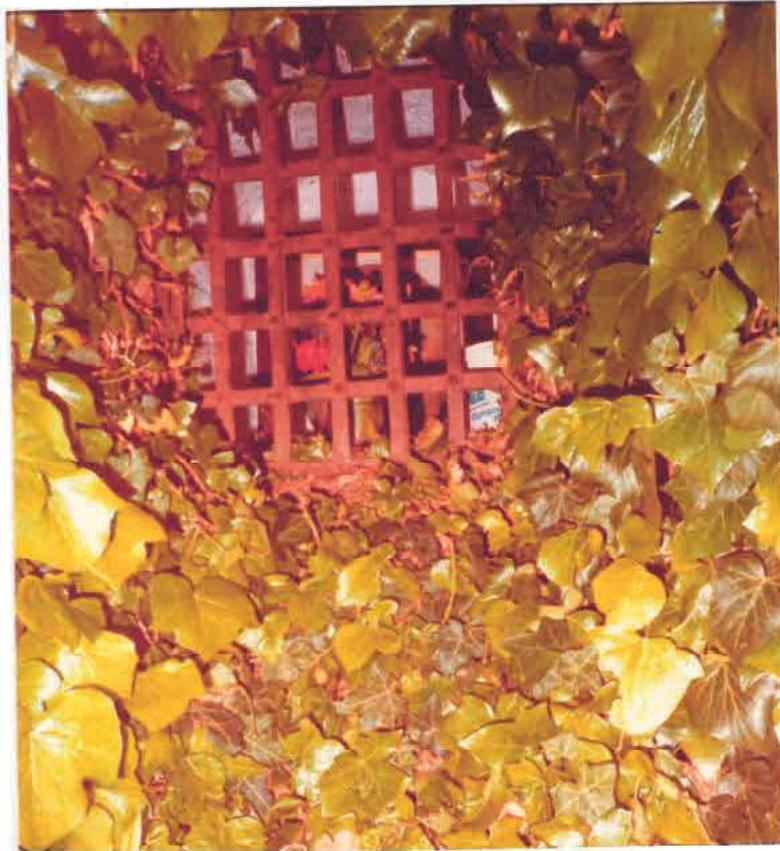
Objektnamen: BildstockObjektnummer: 17Fraktion / Weiler / Rigl / Flur: H. Michael SchulthausGenauer Standort: beim Köfner-Hof - Boarischer (Kofler)Eigentümer / Betreuer: Familie Köfner - Boarischer

Unter diesem „Efeuhausen“ birgt sich ein netter Bildstock. Er steht am Schulthausweg gegen Stroblhof hin an der rechten Seite nach dem „Lahnbach“ vom Schloss Moos kommend, genau an der Abzweigung zum Köfner-Hof. Nur mit Mühe kann man das starke Gitter ausmachen. Siehe Photo auf der Rückseite.

Im Laufe der letzten Jahre wurde der Efeu-Gebüsch vollständig entfernt und es kam ein netter Bildstock zum Vorschein, der ganz gut in die Gegend paßt.

Das Kofner Bildstöckl unterm Efeuwerk.

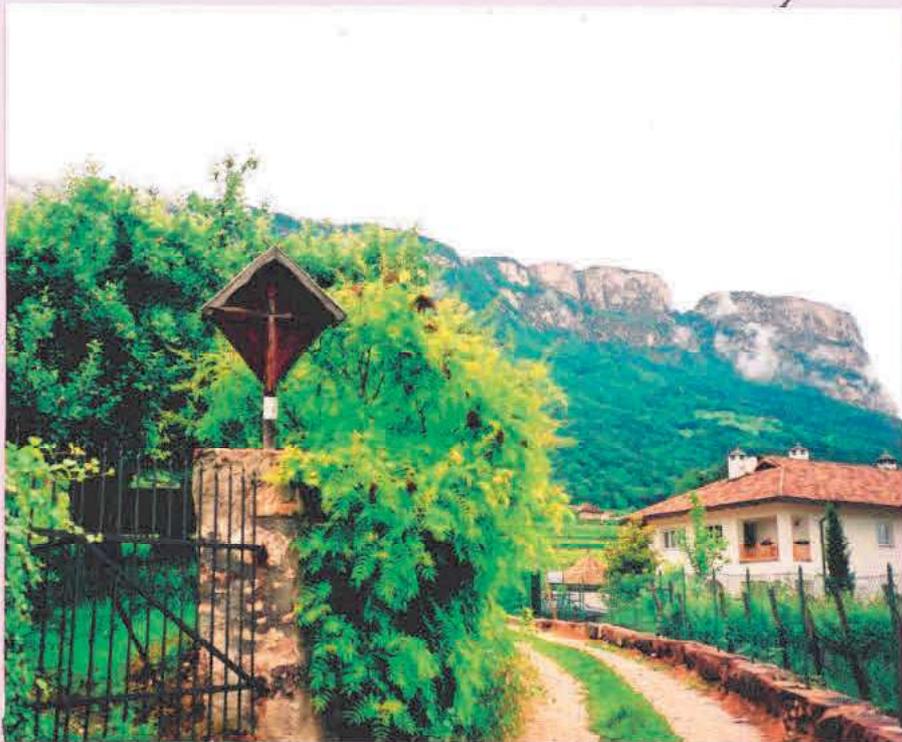
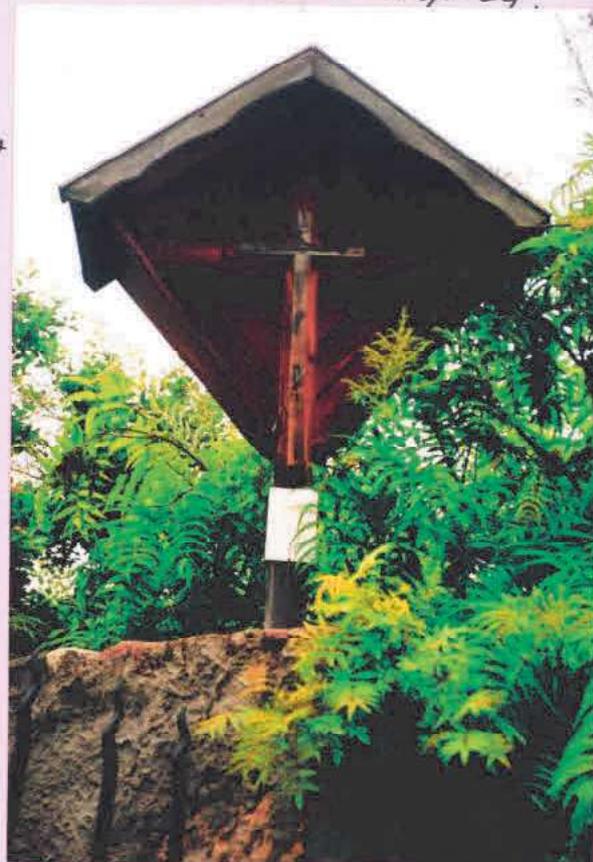
Zustand: ist bedeutend besser wie auf Blatt 1

Es schaut nun ganz anders aus als vor
rund 14 Jahren (siehe Blatt 1).
Das Dach des Kreuzes ist erneuert worden.
Auch wird es laufend gepflegt. Die
Schmückung ist von der Natur selbst gegeben.

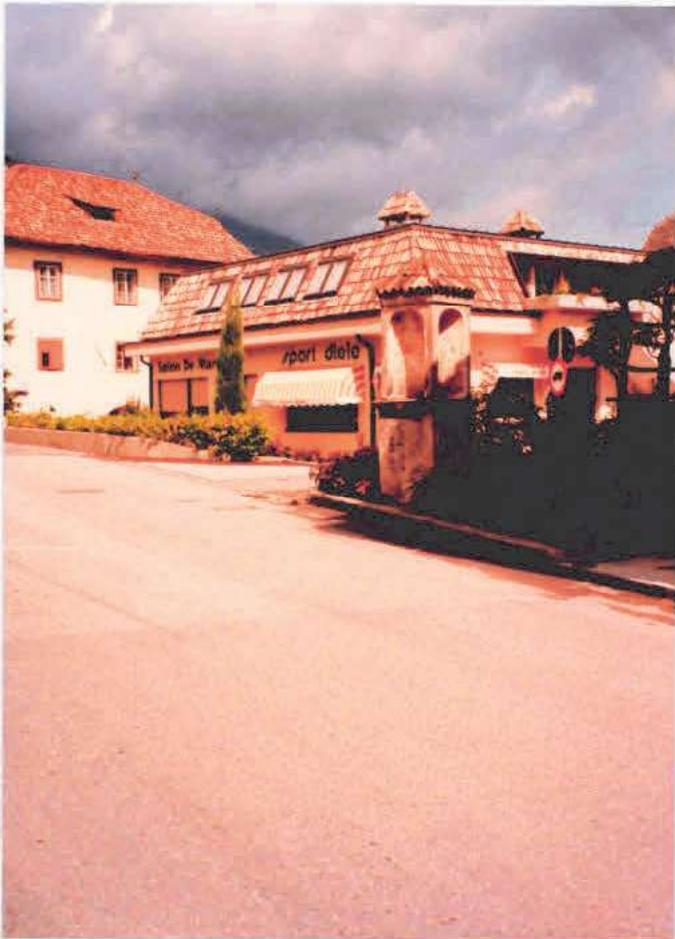
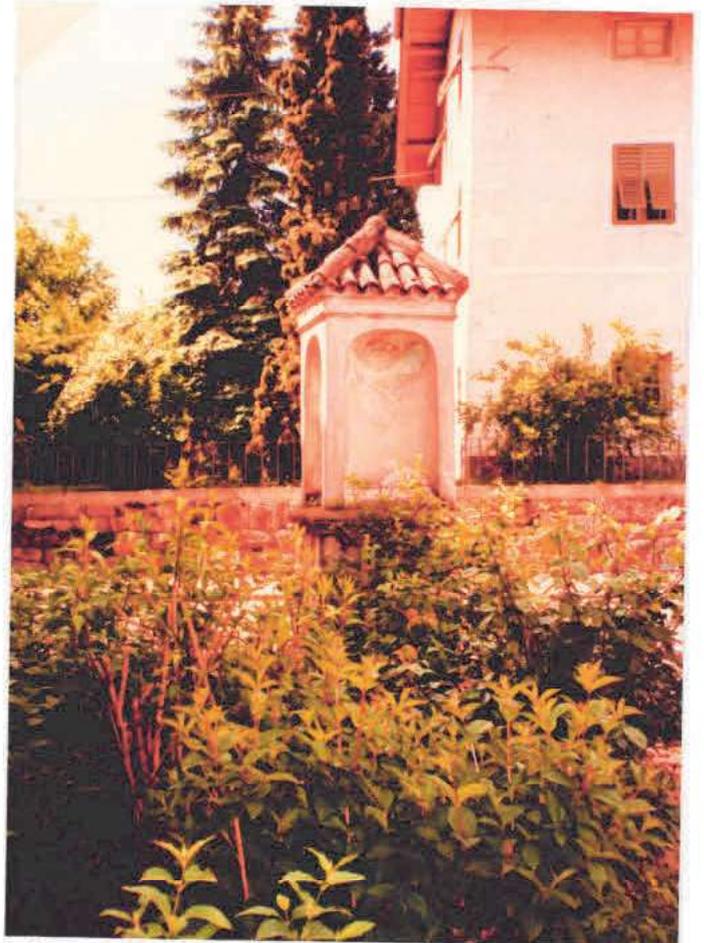
Zustand: es sollte gründlich restauriert werden
In den vier Nische sind Reste von Fresken zu sehen

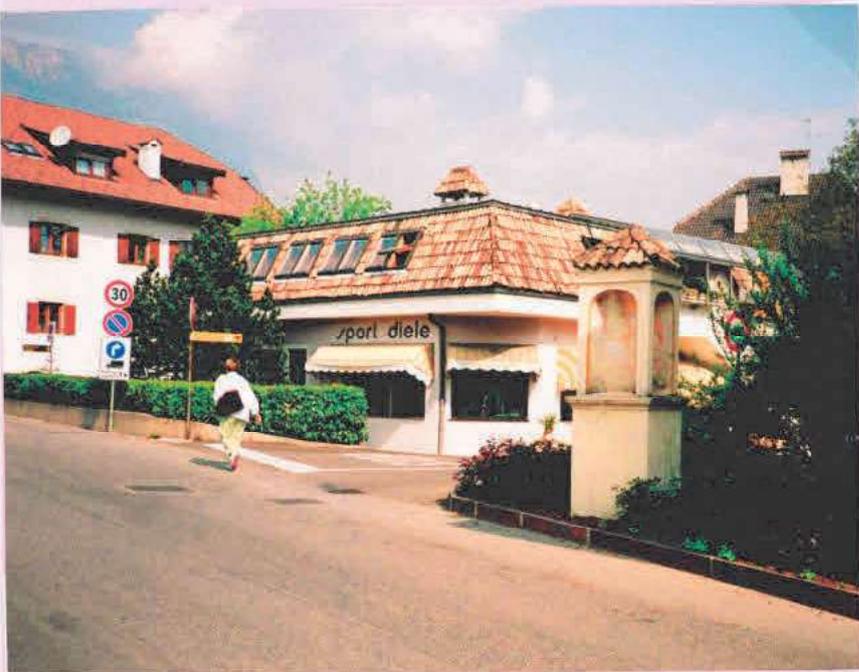
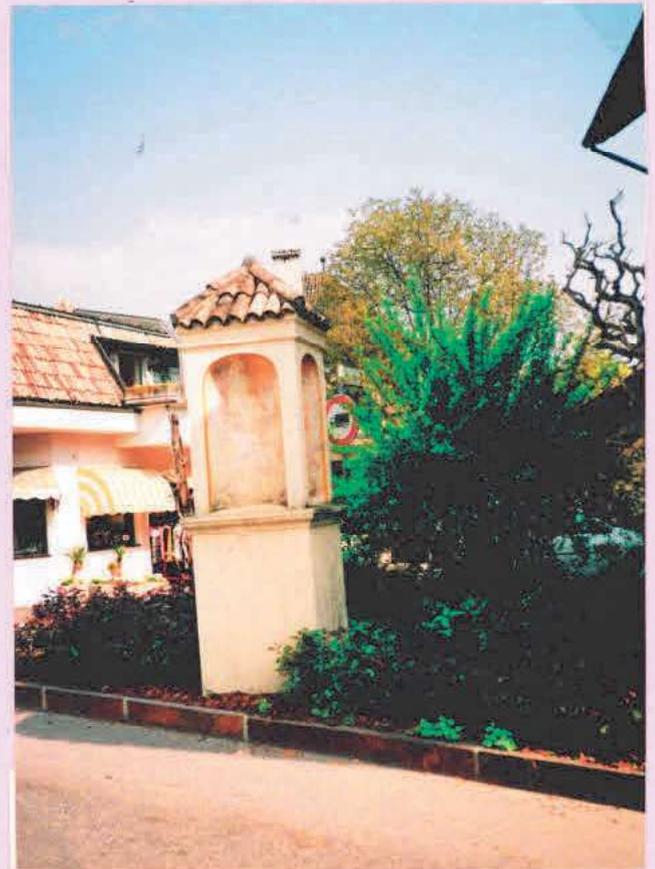
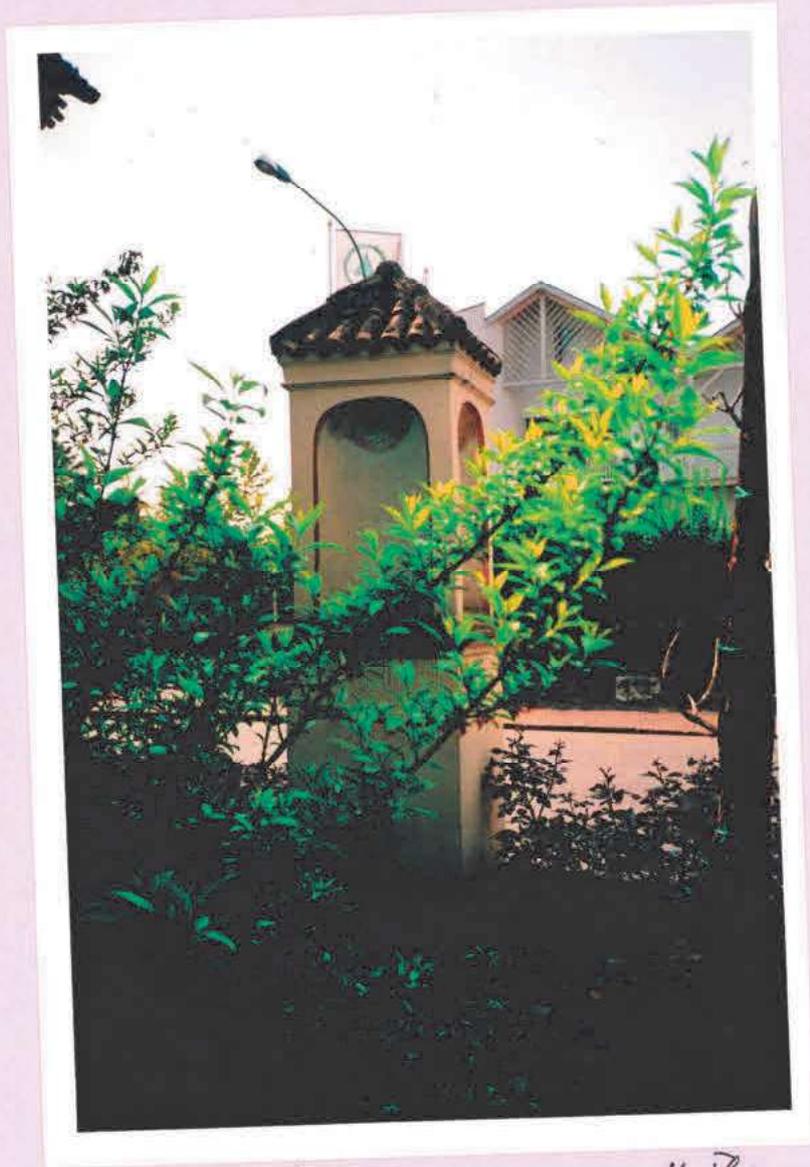
Haus Rieger

Zustand: Es sollte einmal gründlich restauriert werden.

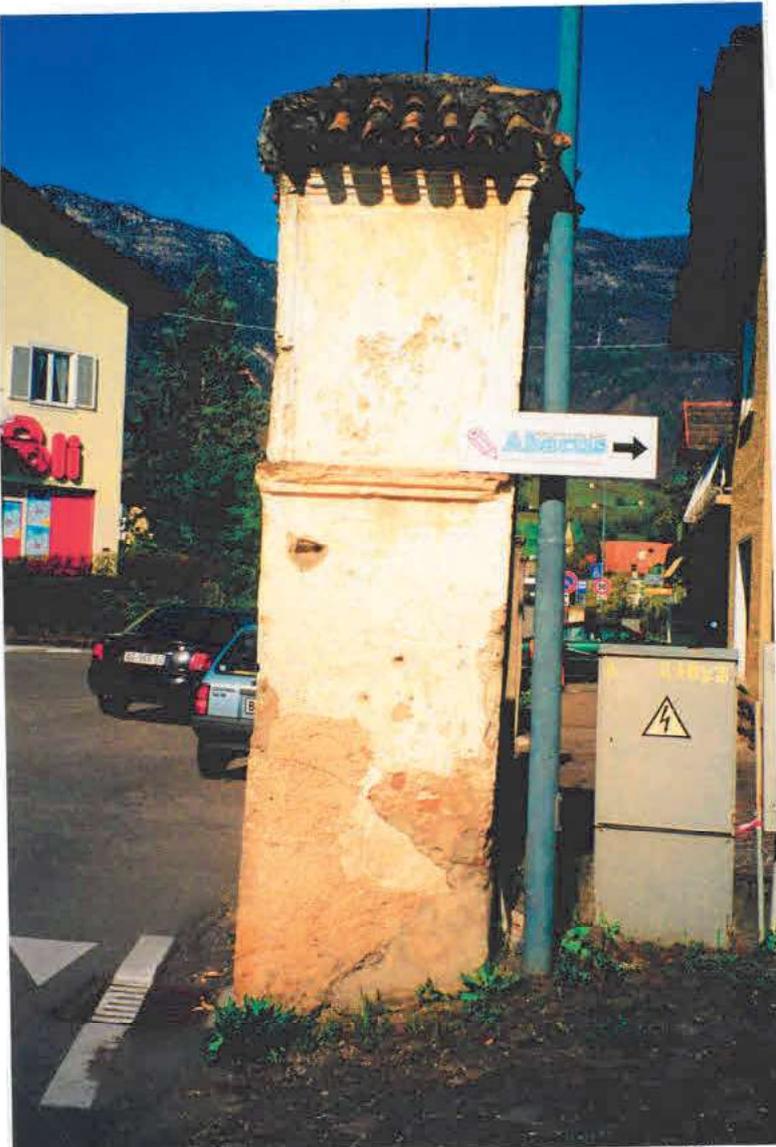
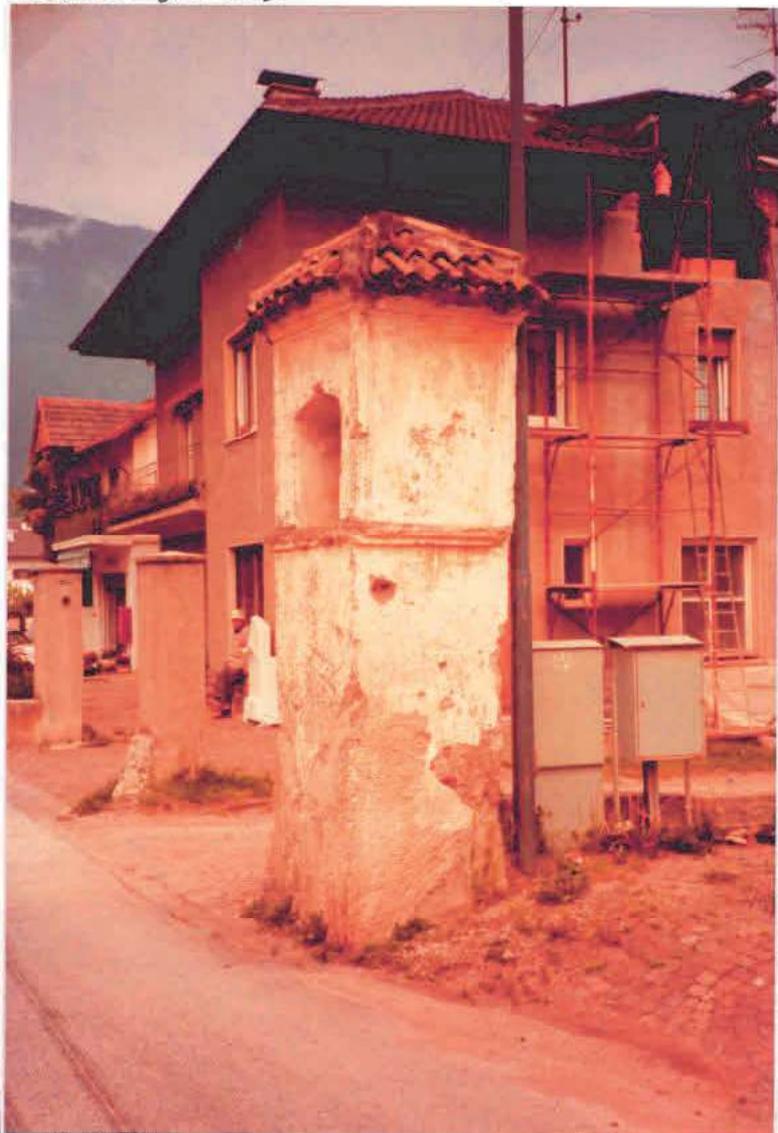
Das nebenstehende Photo
sagt alles. man vergleiche die zwei Bilder von 1984 bis 1998
ist nichts passiert. Jetzt 1998 bahnt sich eine Lösung an.
Siehe Blatt 2

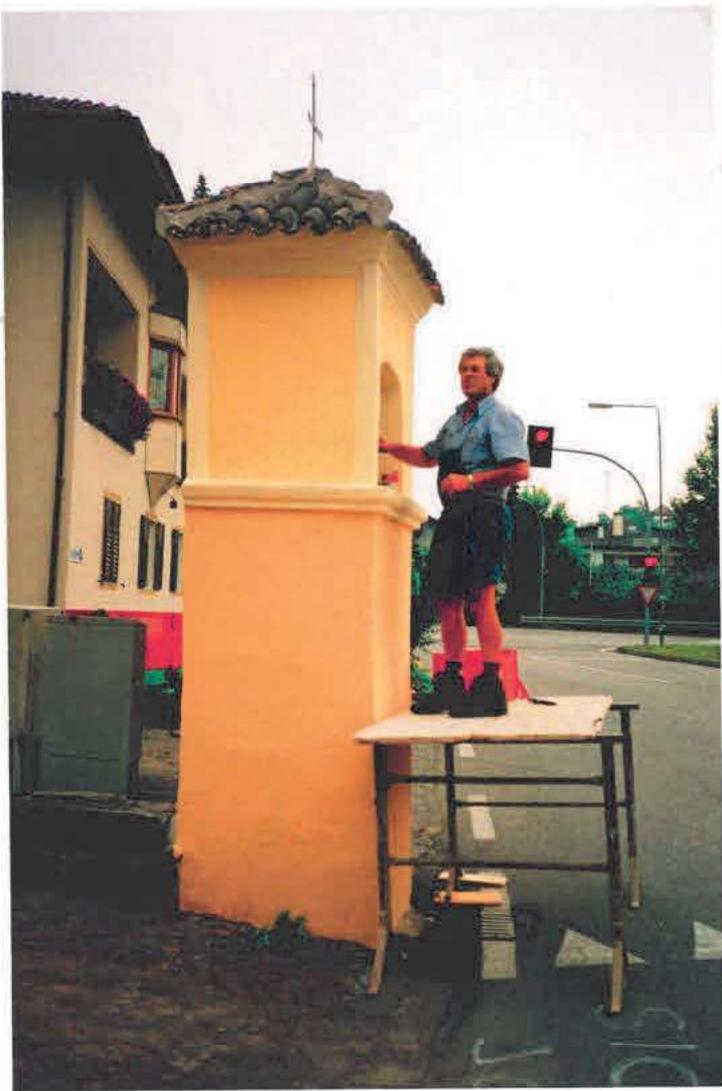
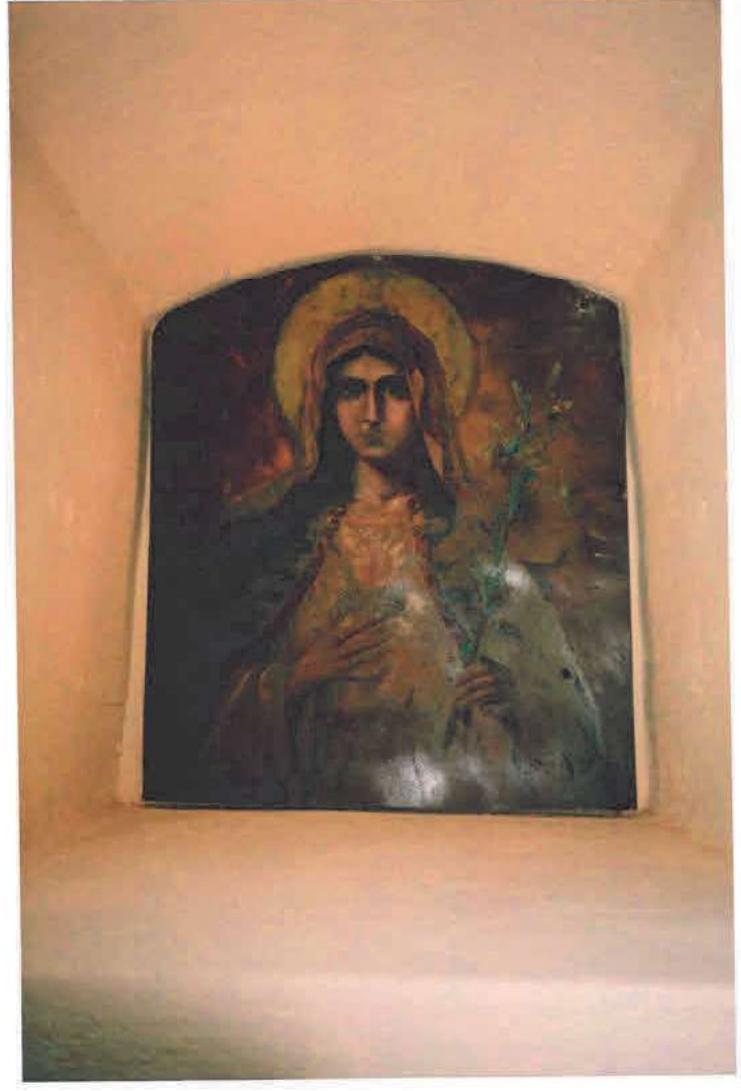
Zustand: Wurde im Juli/August 1998 einer gründlichen Restaurierung unterzogen.

Unten in beiden Bildern der kürzlich restaurierte Bildstock. Die Restaurierung veranlaßte der Heimatschutzverein H. Michael. Herr Frank (siehe Bild) war einer der Männer, die dabei mitgearbeitet haben. — In der Nische hängt ein Madonnenbild, das der Eppaner Maler Anton Kaufmann, ehemaliger Malermeister u. Gemeinderat gemalt hat. Das Bild wurde von der Künstlerin Ferrari aus Boren restauriert. Siehe auch Rückseite

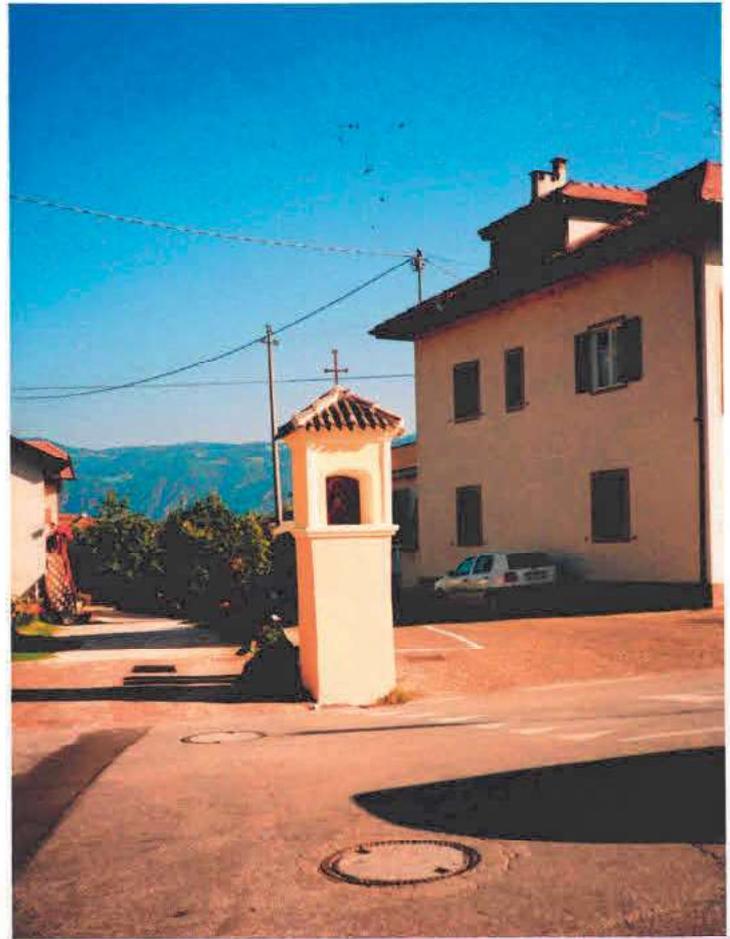
22.4.98 H-Flor
So sah der Bildstock noch kurz vor der Restaurierung aus.

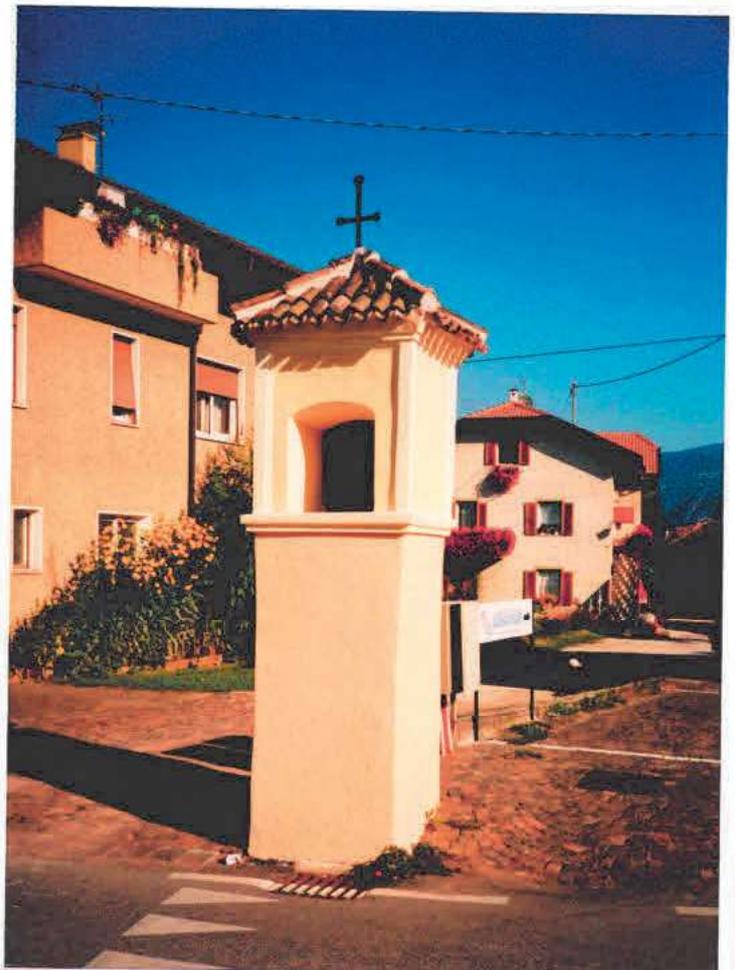
So schaut es jetzt aus

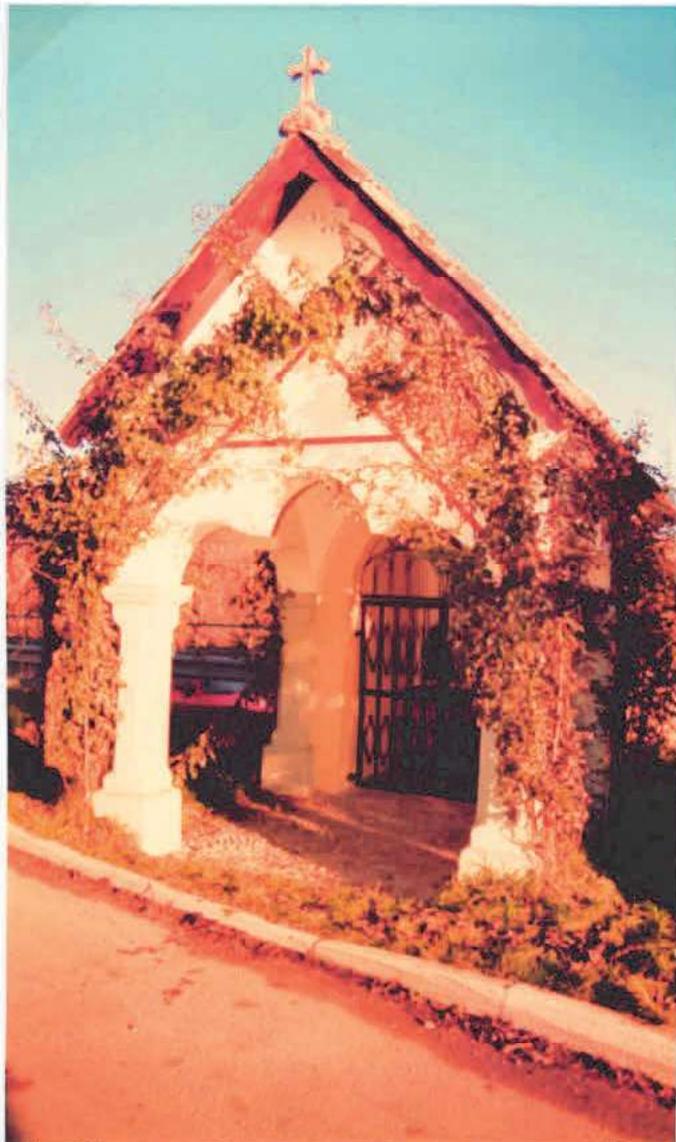
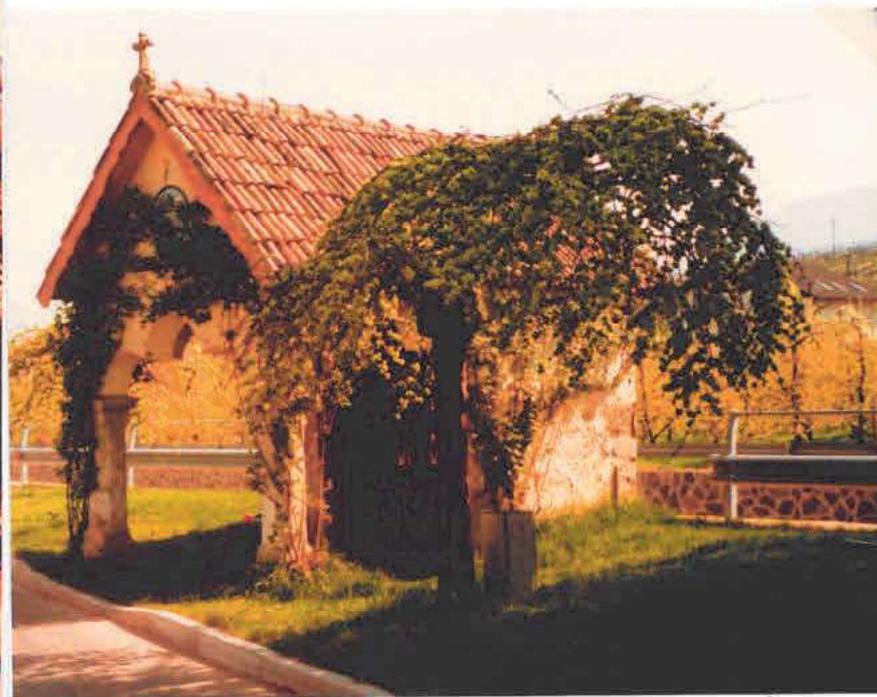
Zustand: wurde von der Firma Miele im Jahre 1984 restauriert
Man hieß es hier allgemein „das Antonius Bild“.
Liegt an der Umfahrungsstraße in der Nähe der Firma „Miele“.

Obige Bild wurden einige Zeit vor der Restaurierung durch die Firma Miele gemacht im Herbst 1984.

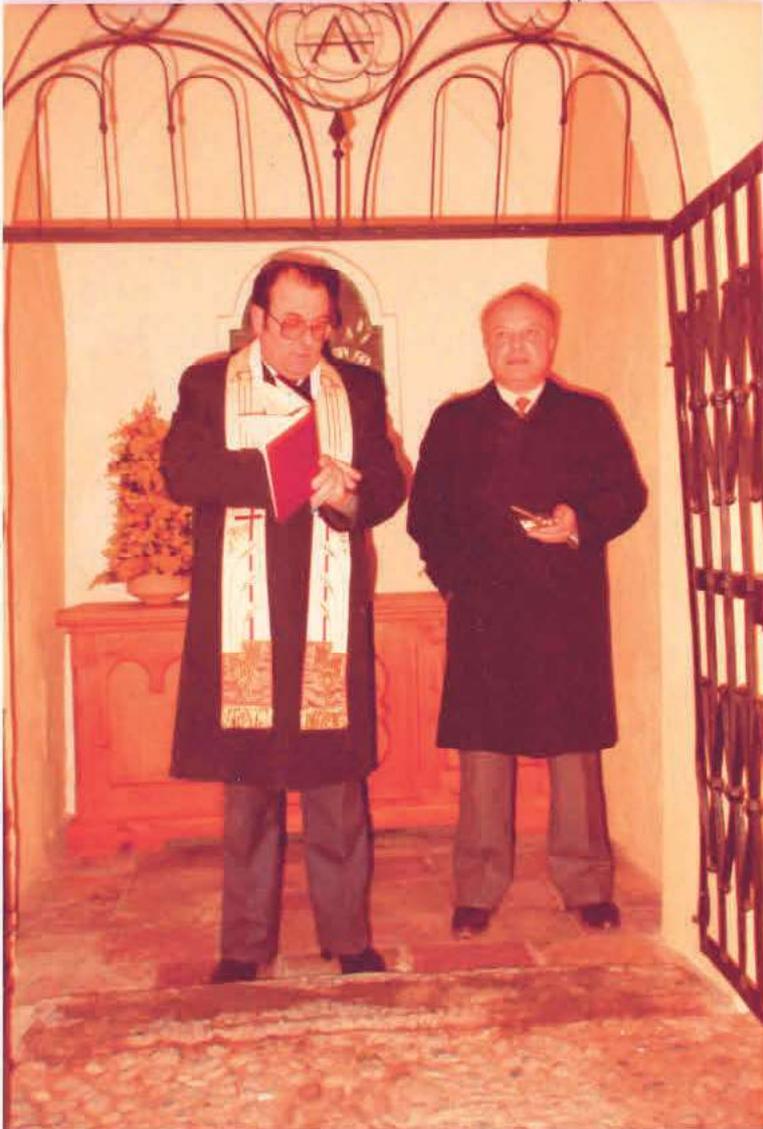
Nr. 1

1: Hochw. Pfarrer Franz Lanter nahm die Einweihung der von der Firma Miele in Auftrag gegebenen Restaurierung der Kapelle vor. Generalsekretär Sparber fungierte als Ministrant.
Tag der Einweihung 13. Dezember 1984

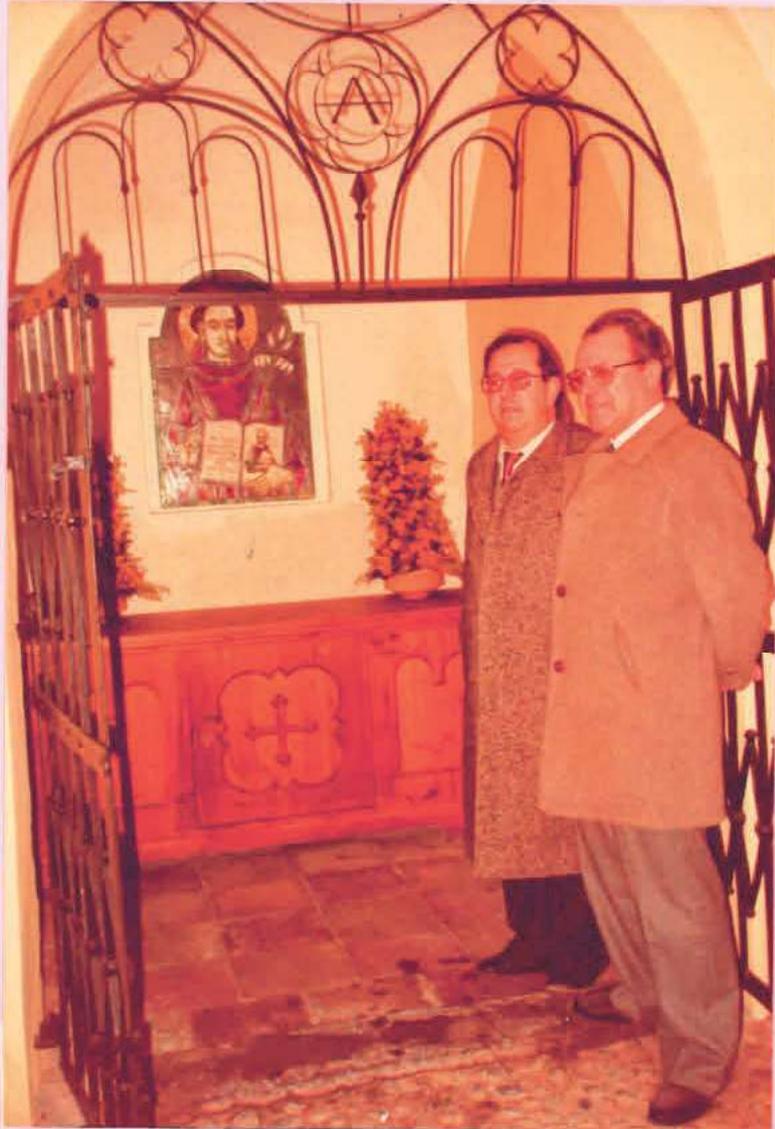
Nr. 2 Bürgermeister Dr. Erwin Dalcher und der Direktor der Firma Miele in Eppan Herr Colleselli vor der Kapelle. An der Rückwand das restaurierte Antonius Bild.

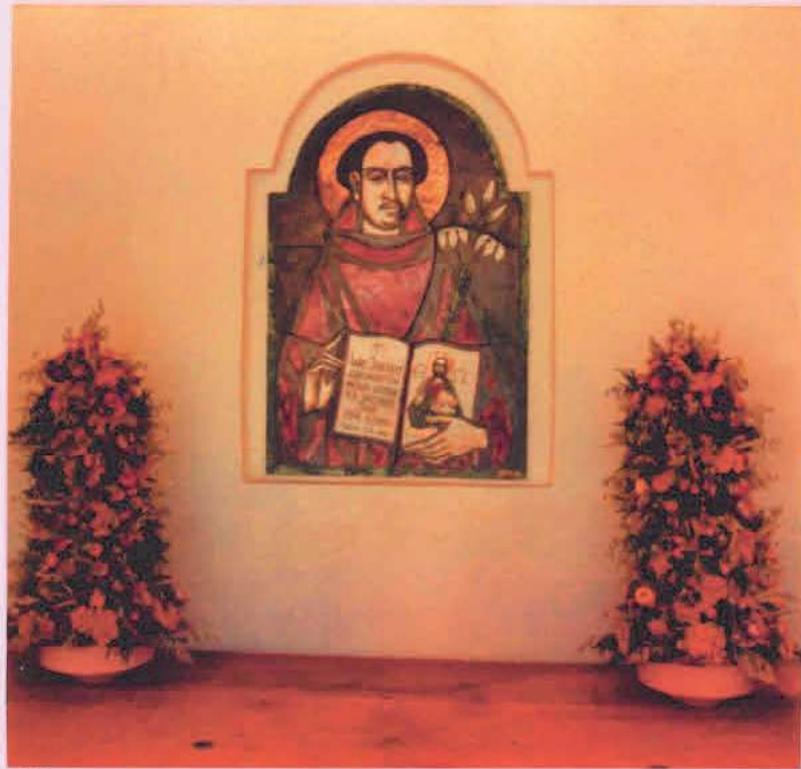
Die Antonius Kapelle nach der Restaurierung

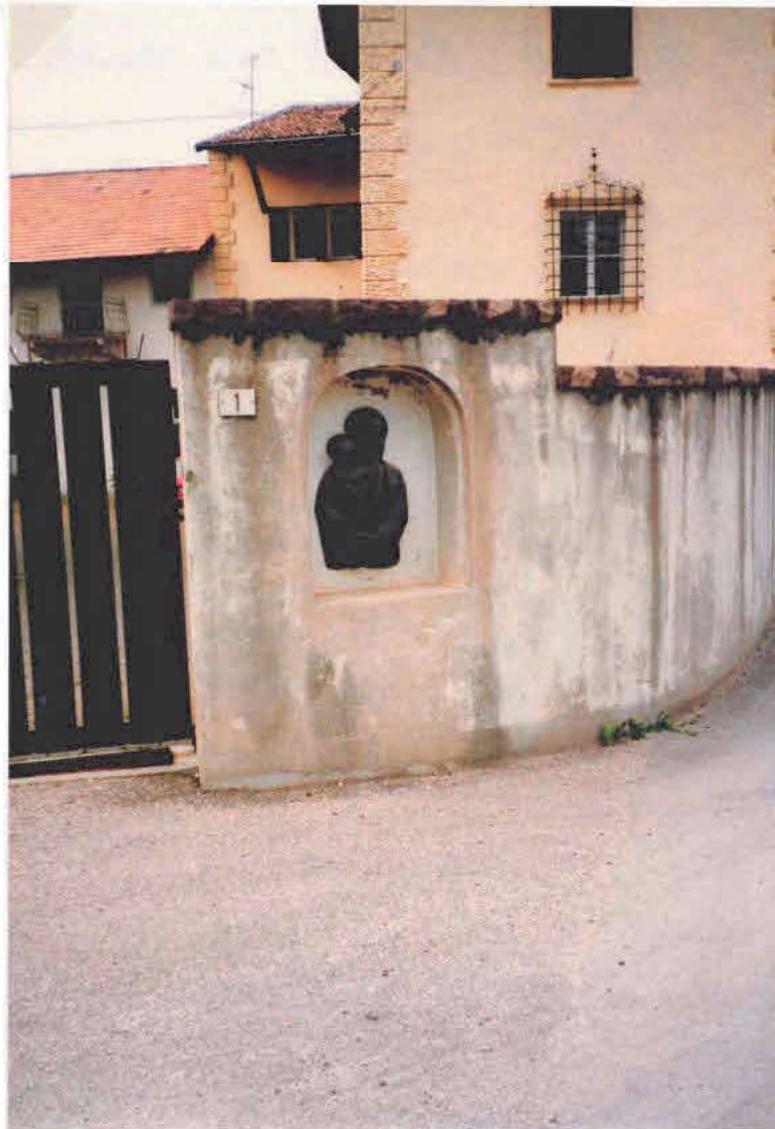
Zustand: in der Nische eine Büste des hl. Josef mit dem Jesuskind

Die Mauernische ist direkt bei der Einfahrt zum Kellereibetrieb in der Umfassungsmauer angebracht.

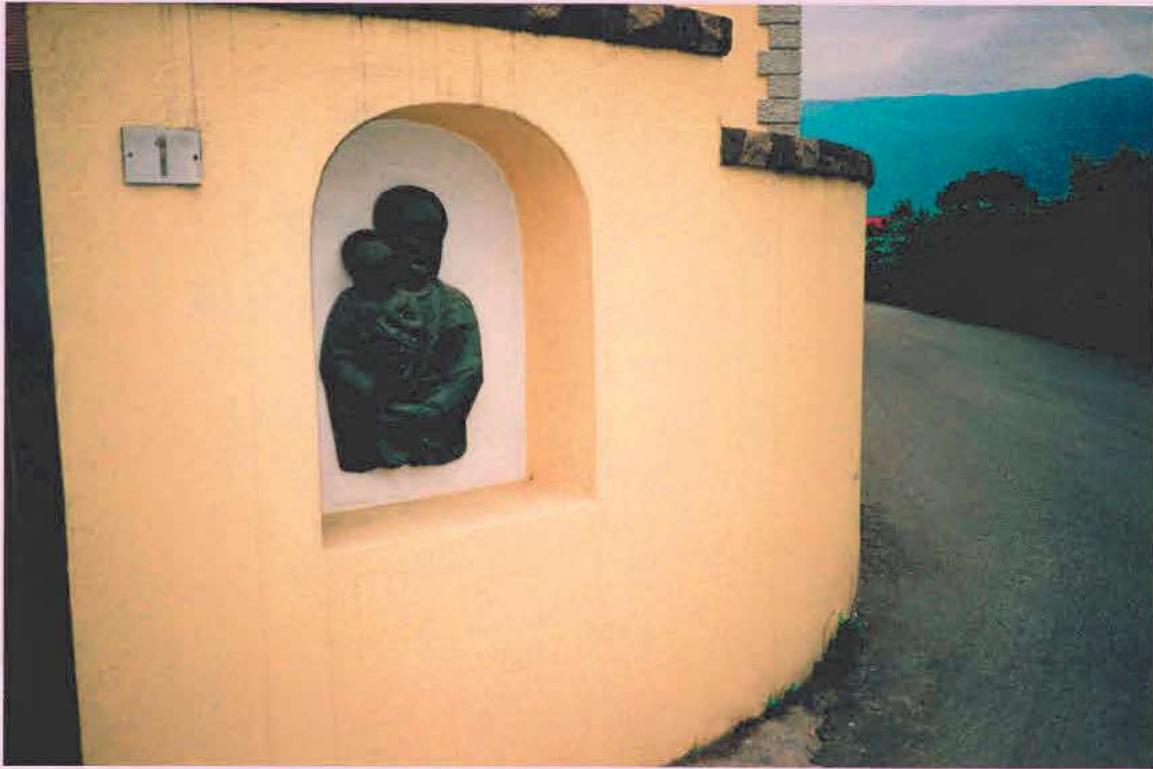
Zustand: gut; Stellt eine Büste mit dem Jesukind dar.
nüchtern; kaum geschmückt.

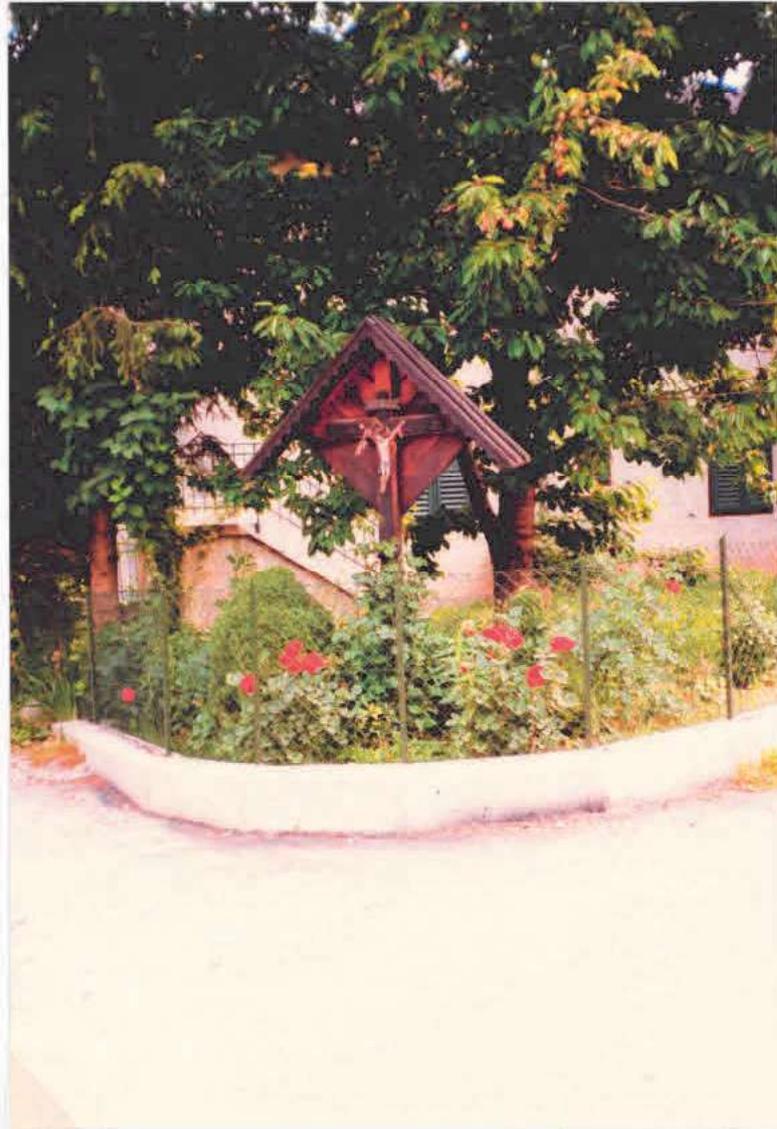
Zustand: Das Wegkreuz steht im Hof, links am Haus
In gutem Zustand, laufend gepflegt und geschmückt.
