St. Michael.....

Kleinkunstdenkmäler in der Gemeinde Eppan

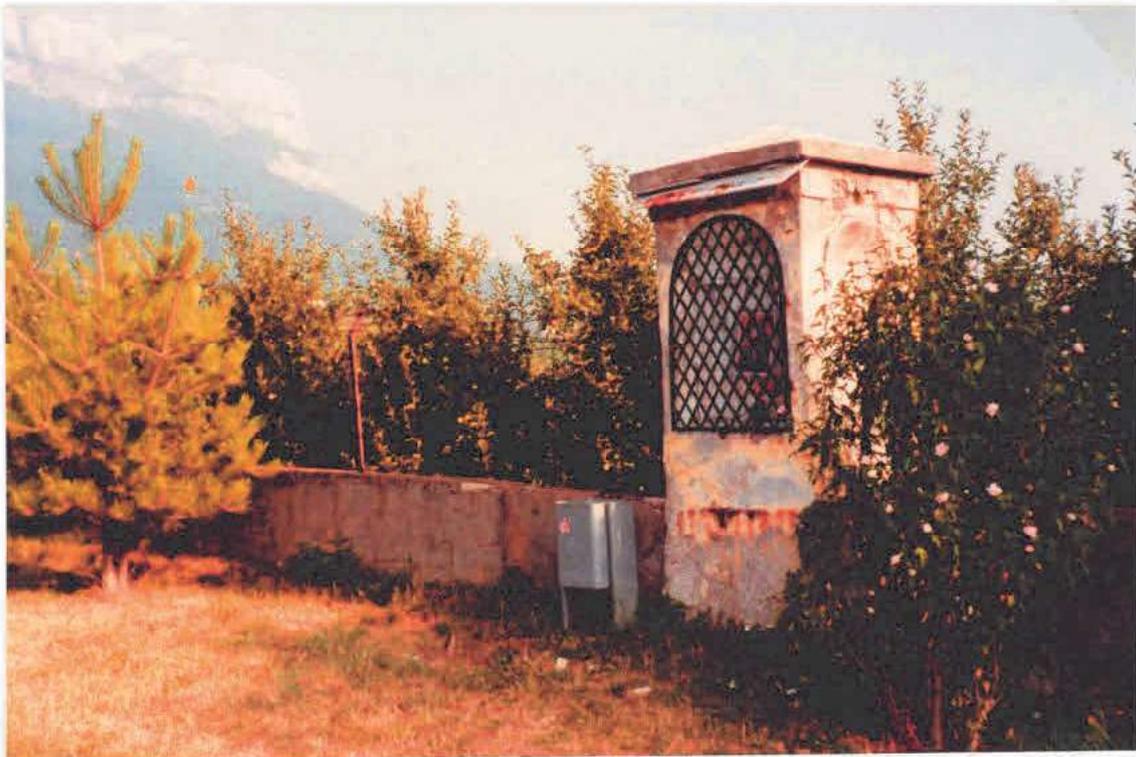
Zustand: gut instandgehalten; gelegentlich geschmückt.

Dürfte ziemlich alt sein. Ein Bildstock mit 4 Nischen; eine davon, jene dem Weg augewandt ist vergittert. Dahinter hängt ein Bild.

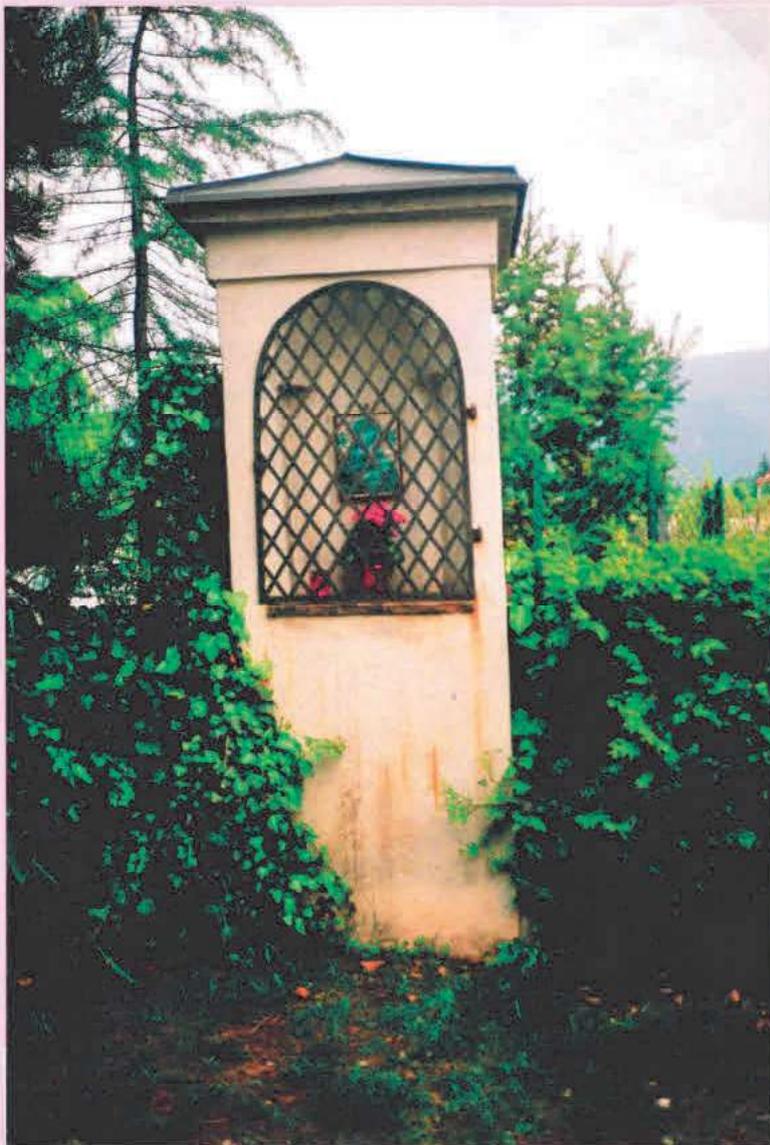
Zustand: unverändert; gelegentlich geschmückt; zur Zeit steht ein blühendes Blumenstöckl drin. An der Rückwand hängt eine Tafel.

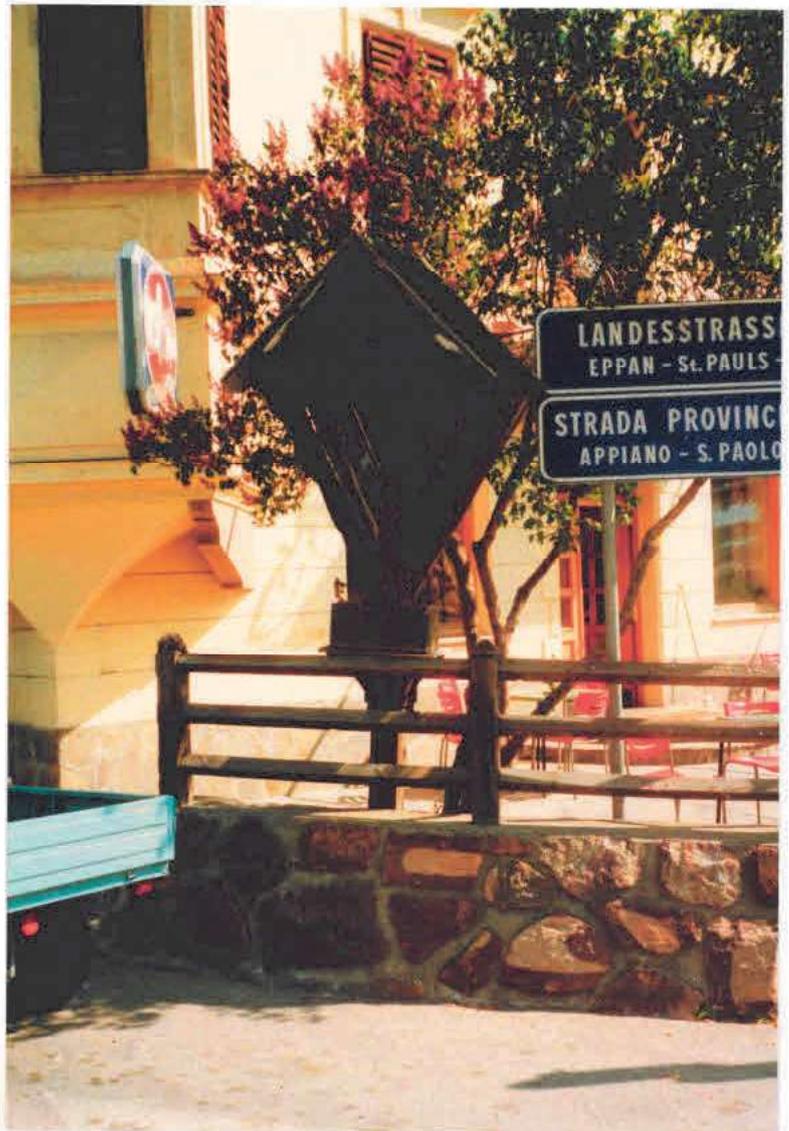
Zustand: Zur Zeit ist das Kreuz ohne Corpus. Wurde gestohlen
Wird manchmal geschmückt.

Der Wirt erklärte, daß er
das Kreuzifix schon dreimal
ersetzt hat, da es immer
wieder gestohlen wurde.

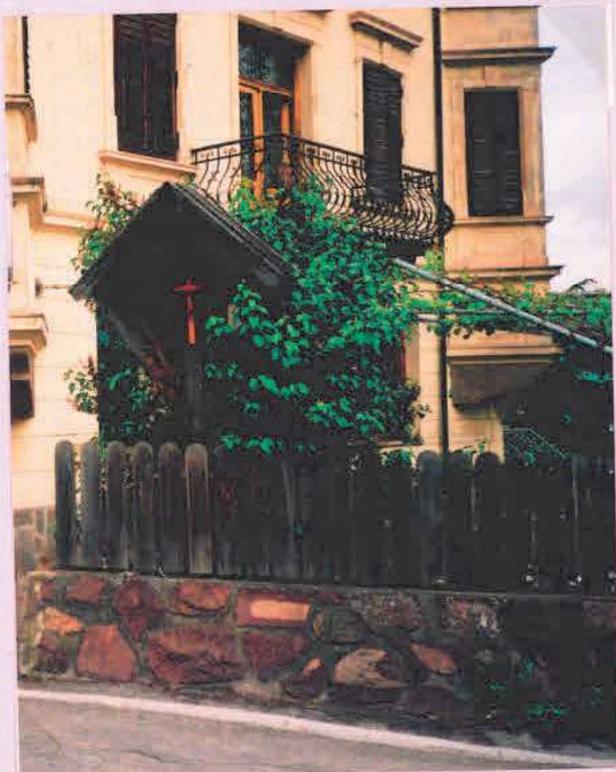
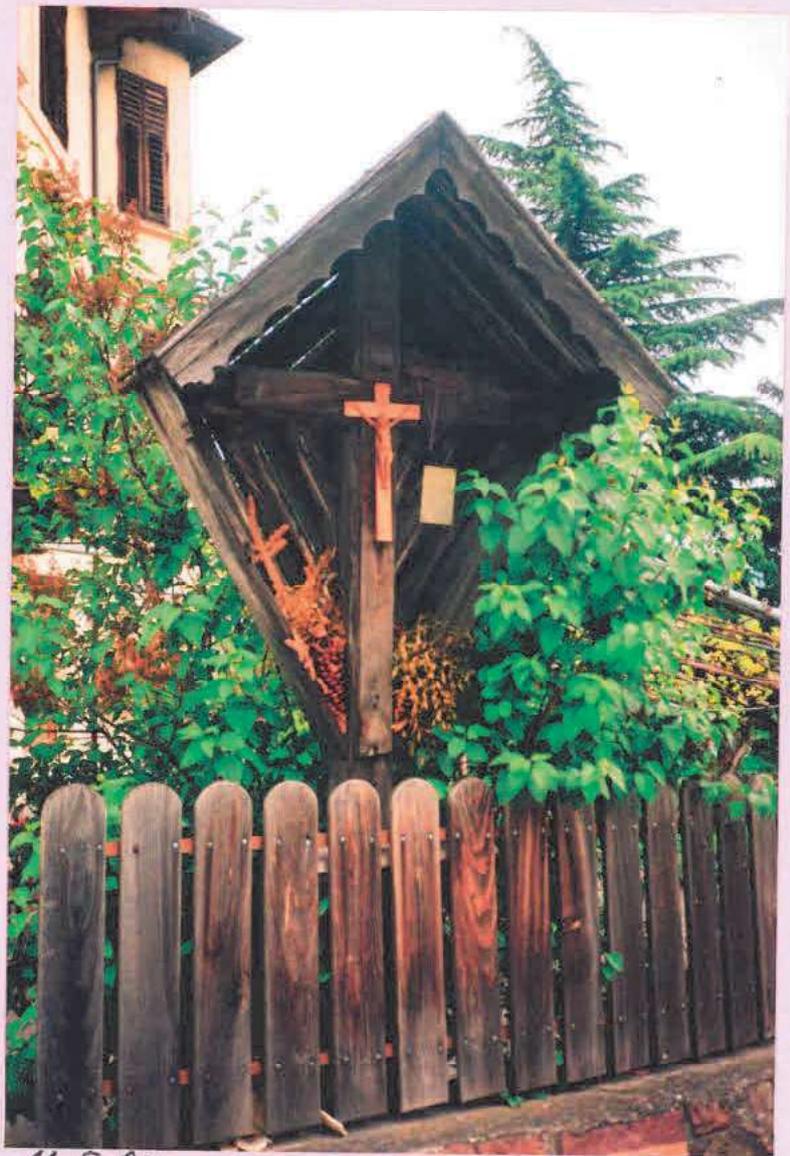
Zustand: hängt nur ein einfaches Kreuzifix. Wie der Wirt erklärte, sind schon öfters wertvollere geschnitzte Corpusse gestohlen worden. Vor Jahren hätte man ihm 1 Million geboten; kurz darauf sei hier kunstvolle Corpus gestohlen worden. Mit Vorsicht glaubhaft!

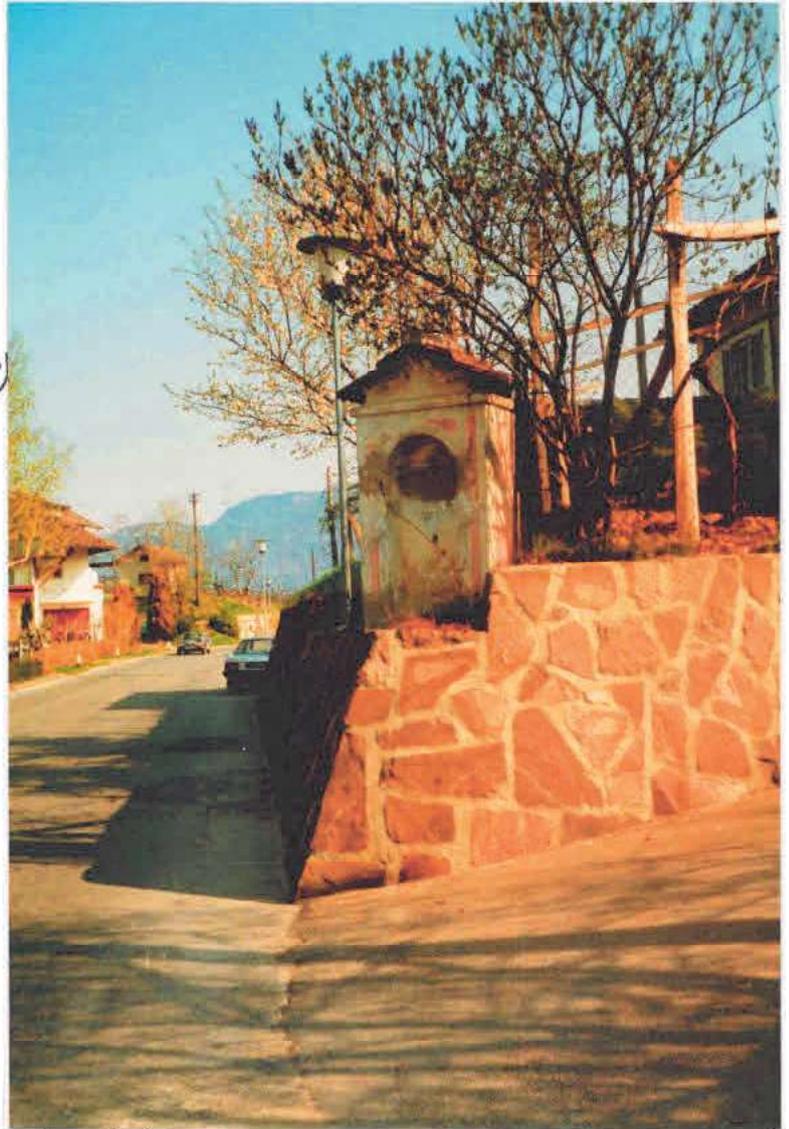
Zustand: ist in einem vernachlässigten Zustand
Ist auf der Umfassungsmauer bzw. Straßenmauer aufgesetzt.

Dieser Bildstock stand früher sicher frei an einer Stelle, wo mehrere Wege in die Hauptstraße einmünden, darunter auch der in letzter Zeit vielgenannte „Wassrige Weg“

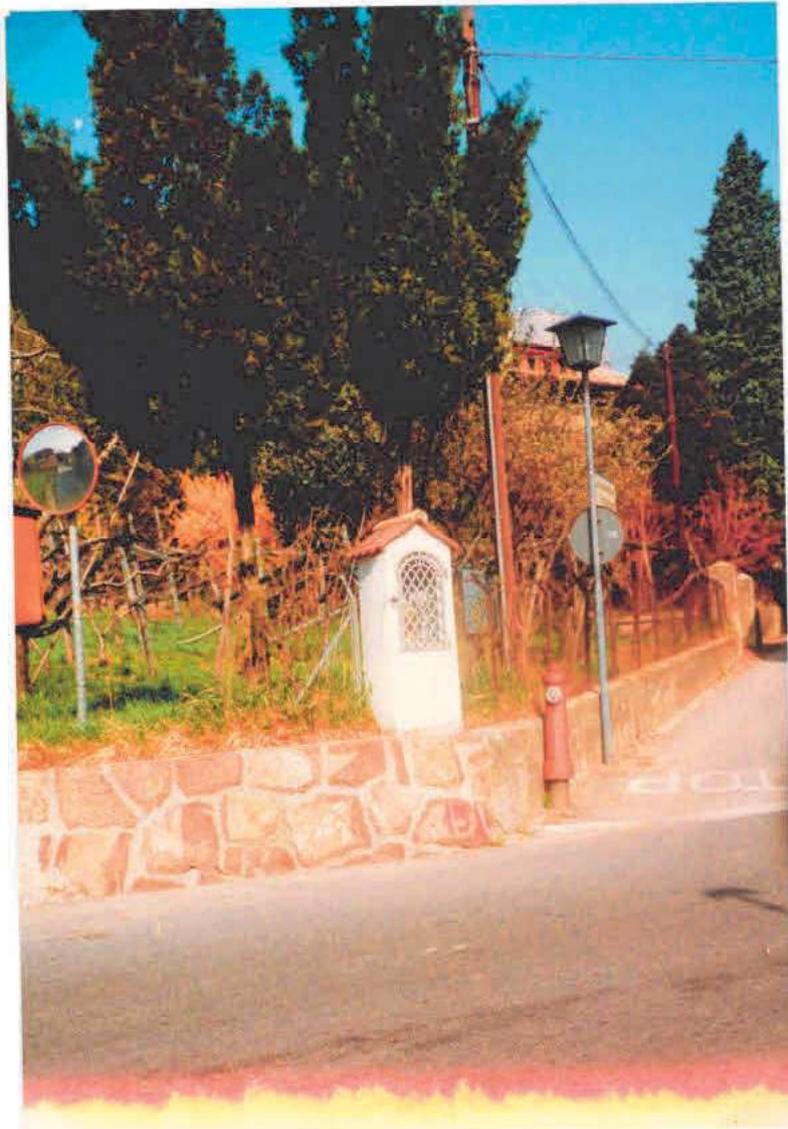
Objektname: BildstöcklObjektnummer: 2.8Fraktion / Weiler / Rigl / Flur: St. Michael Maderneider StraßeGenauer Standort: Am Beginn des Reinspergweges auf der Mauer aufgesetzt.Eigentümer / Betreuer: StoffnerinZustand: Die einzige Nische ist mit einem starken Schloß gesperrt.

Wasserhydrant, Straßenlampe und Telephonmast passen zwar nicht hin, sind aber notwendig.
Das kleine Dach ist mit roten Mönch- u. Korne Ziegeln bedeckt.

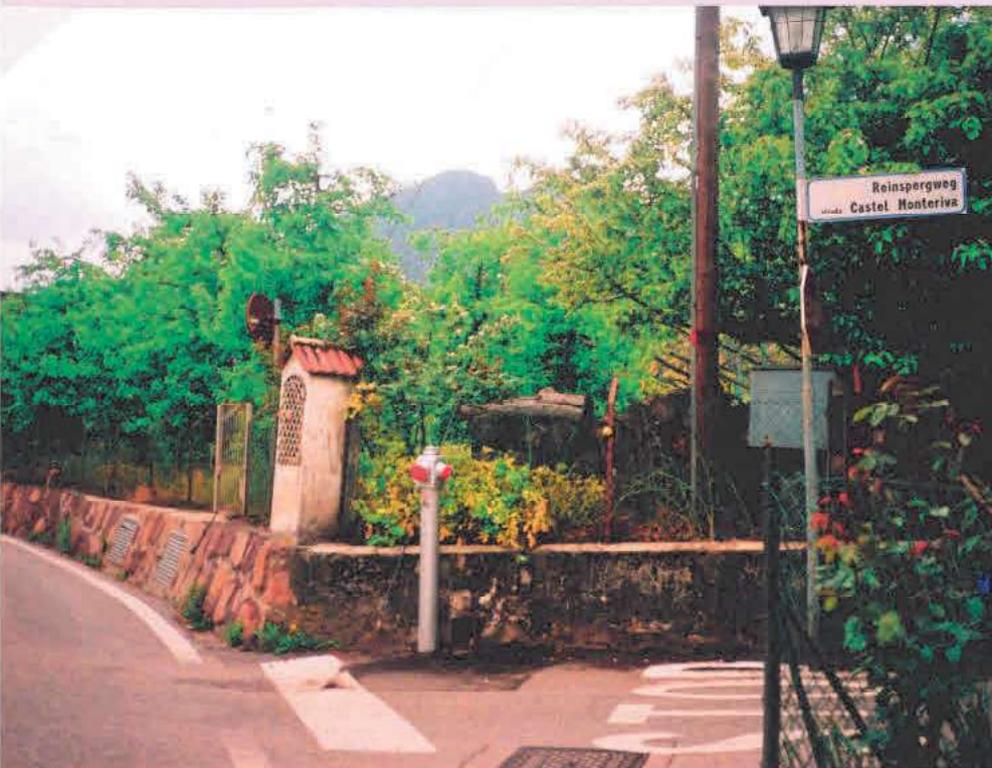
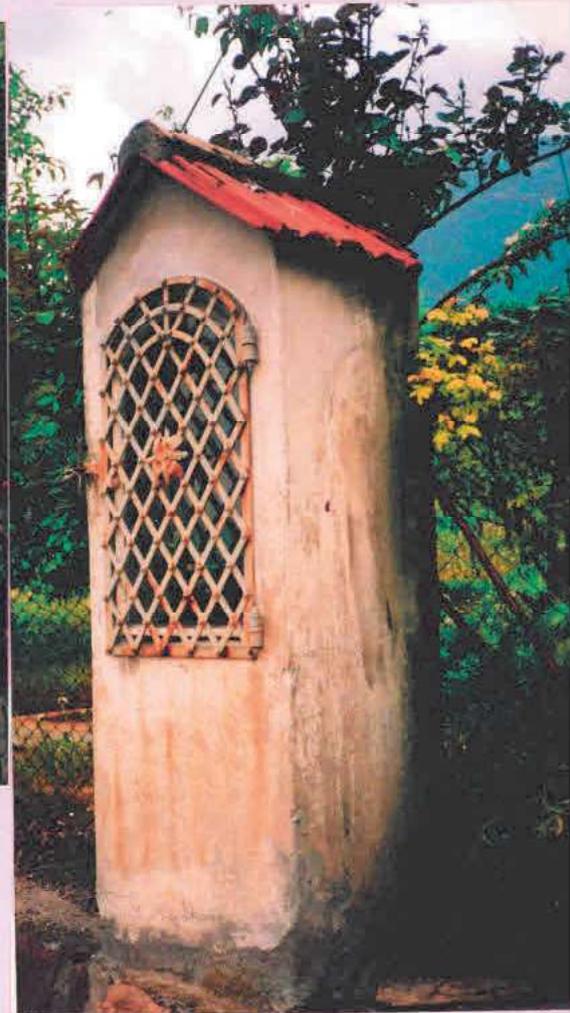
Zustand: Hat sich nichts geändert.

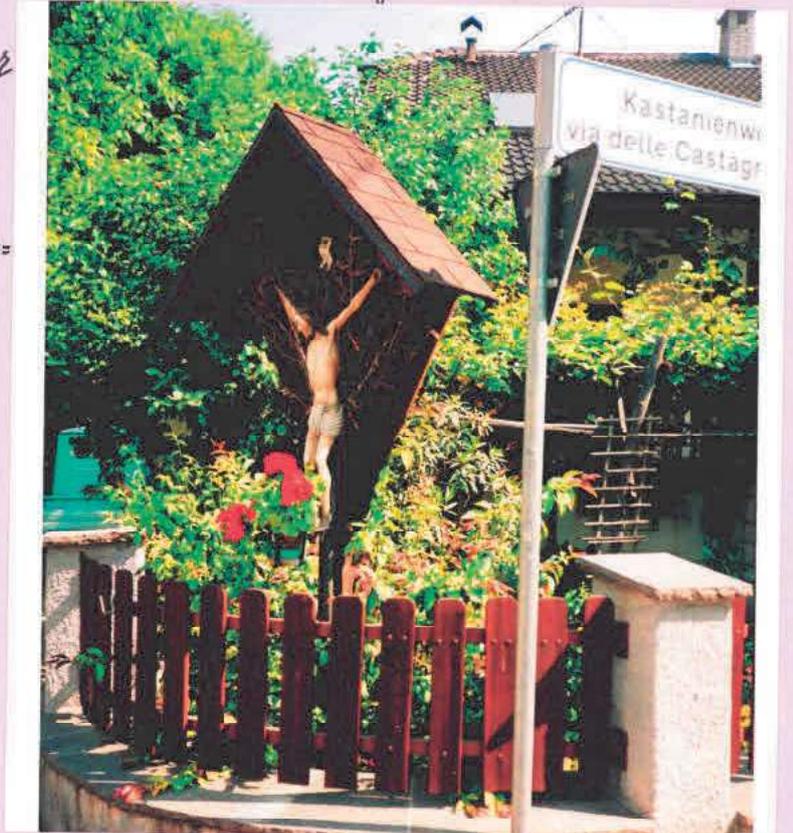
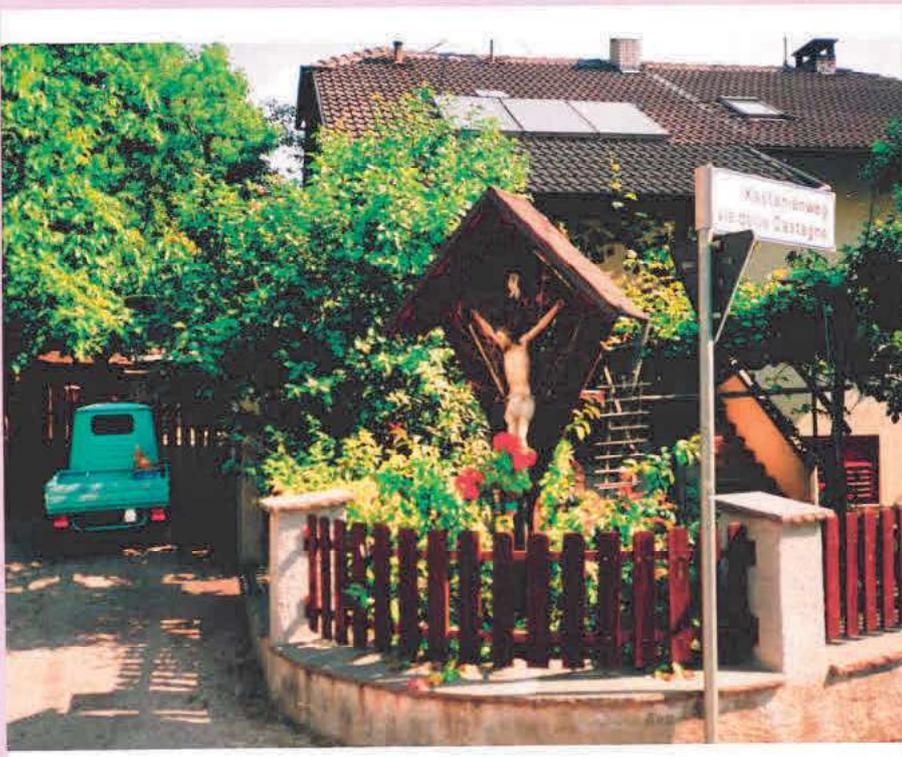
Zustand: neu errichtet

Schönes Wegkreuz im Garten
des Hauses Obwexer am Kastanien-
weg. Einigermaßen kunstvoller
Corpus. Gutes solides Dach.
Steht seit einigen Jahren.
Liebevoll betreut von der
Familie Obwexer.

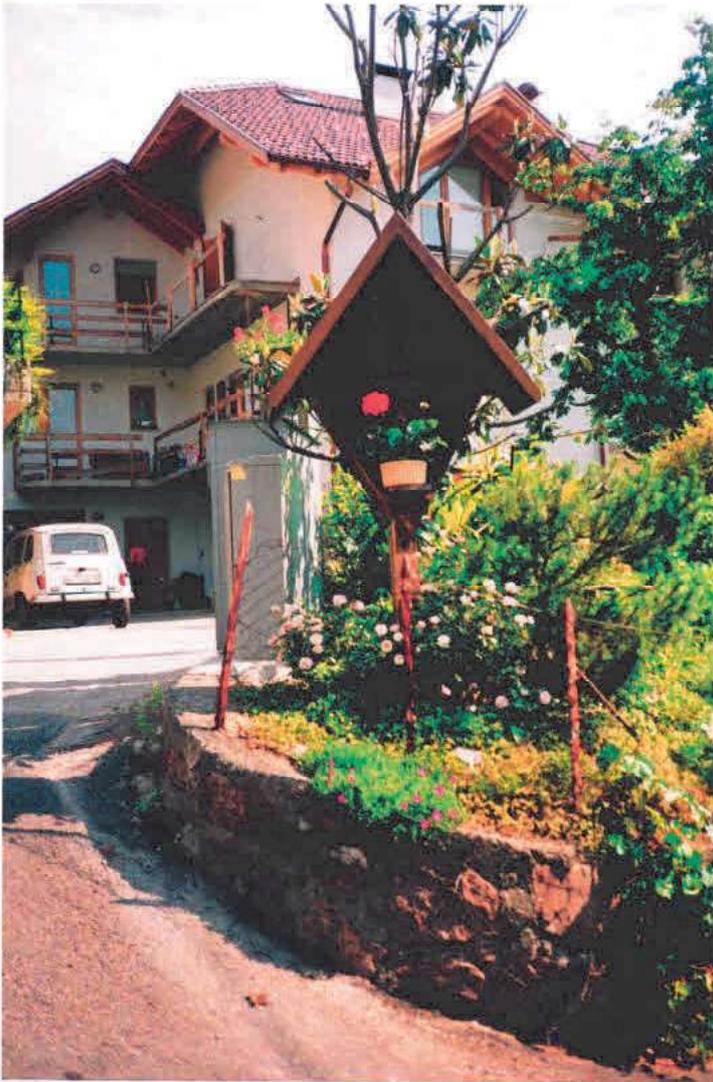
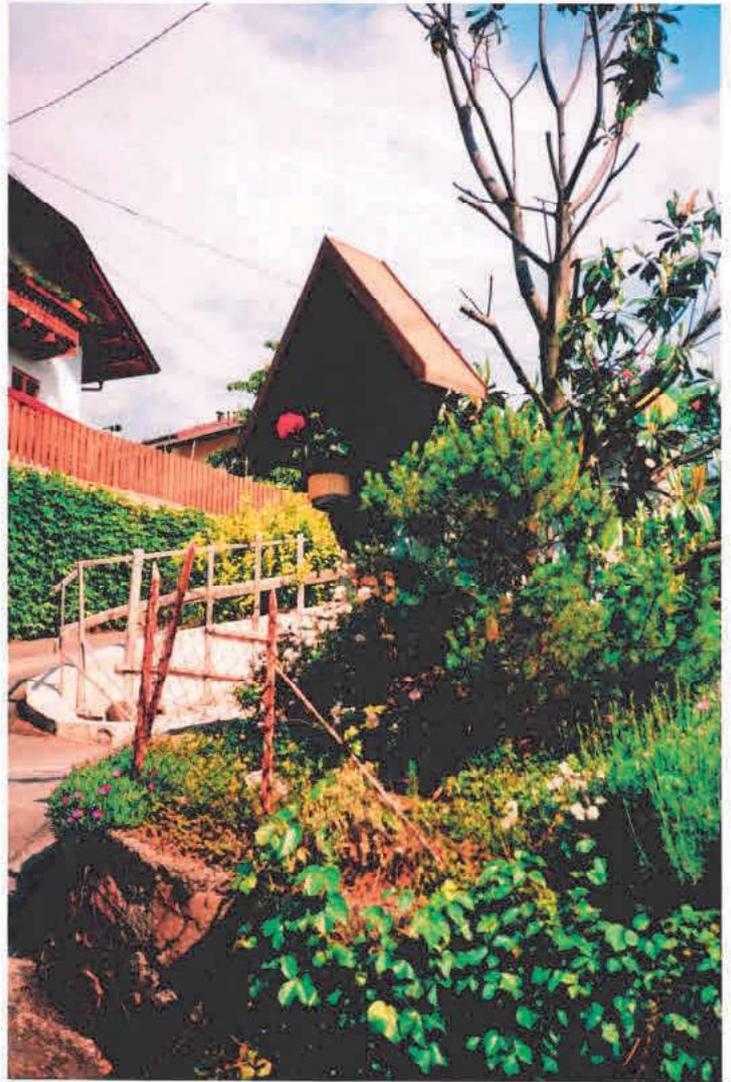
Zustand: schön; neueren Datums

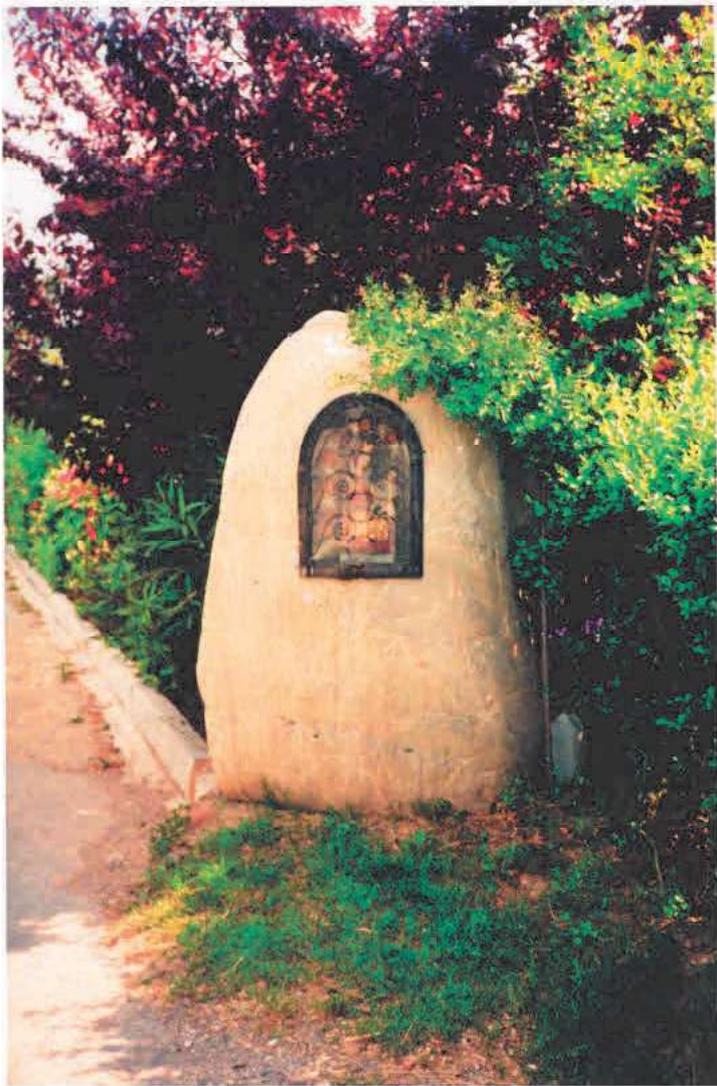
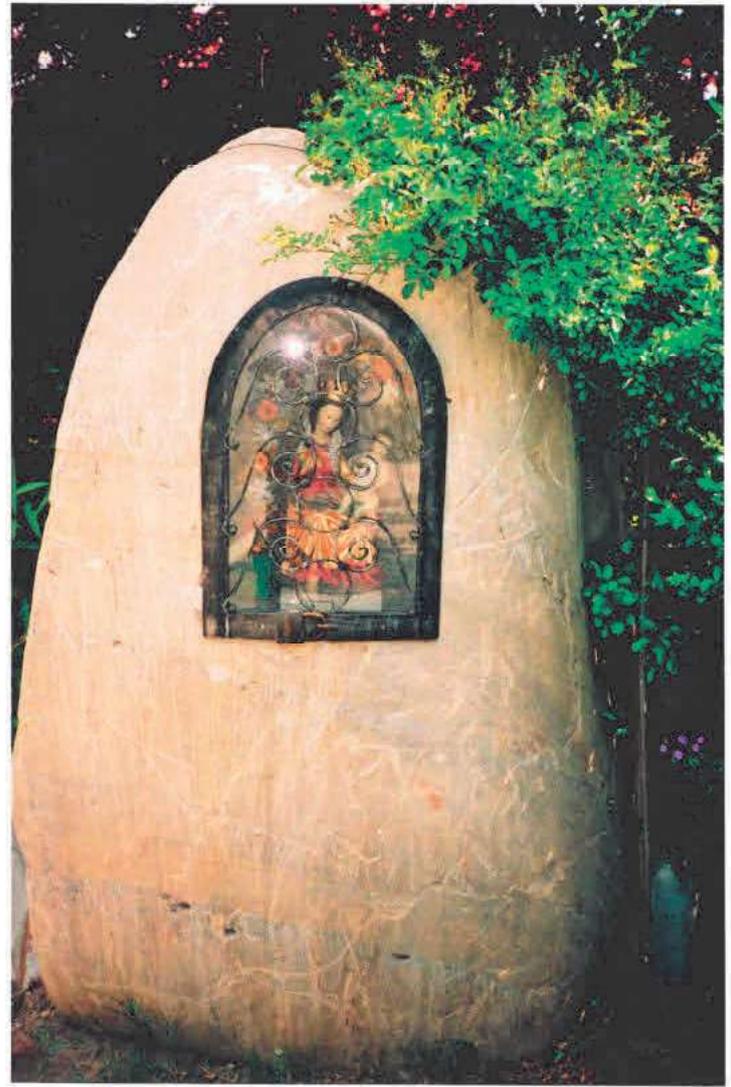
Zustand: neu errichtet; eigenartiger moderner Bau, abgerundet
vergitterte Fische darin eine kunstvolle Skulptur: Maria mit dem Jesuskind
Büßche dahinter.

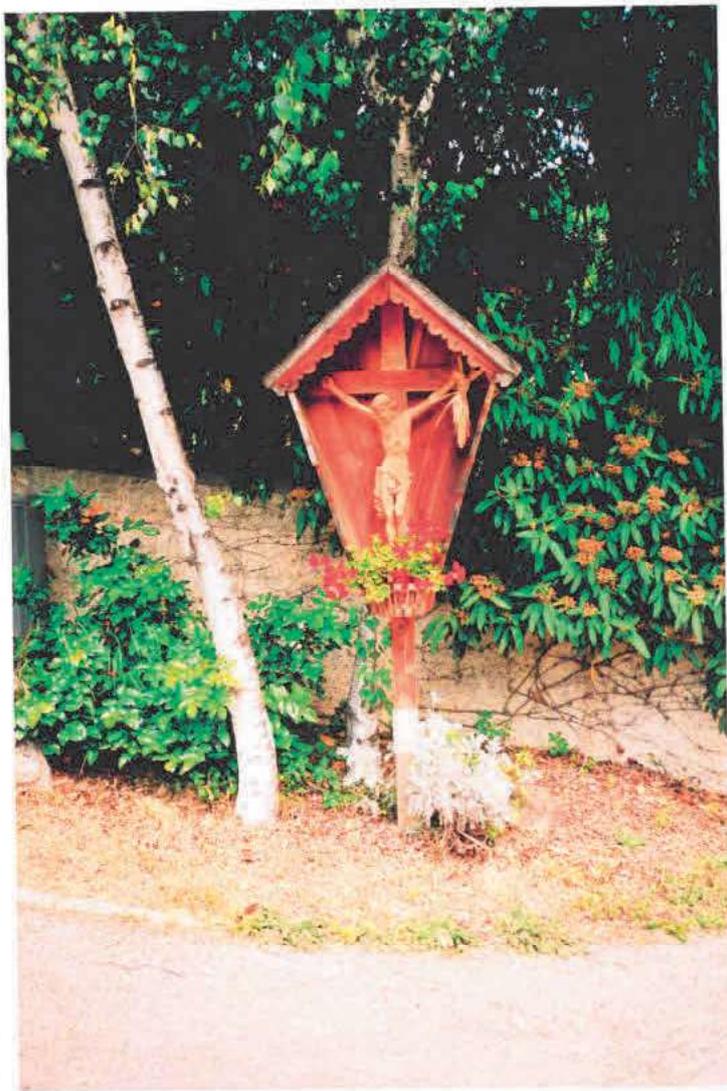
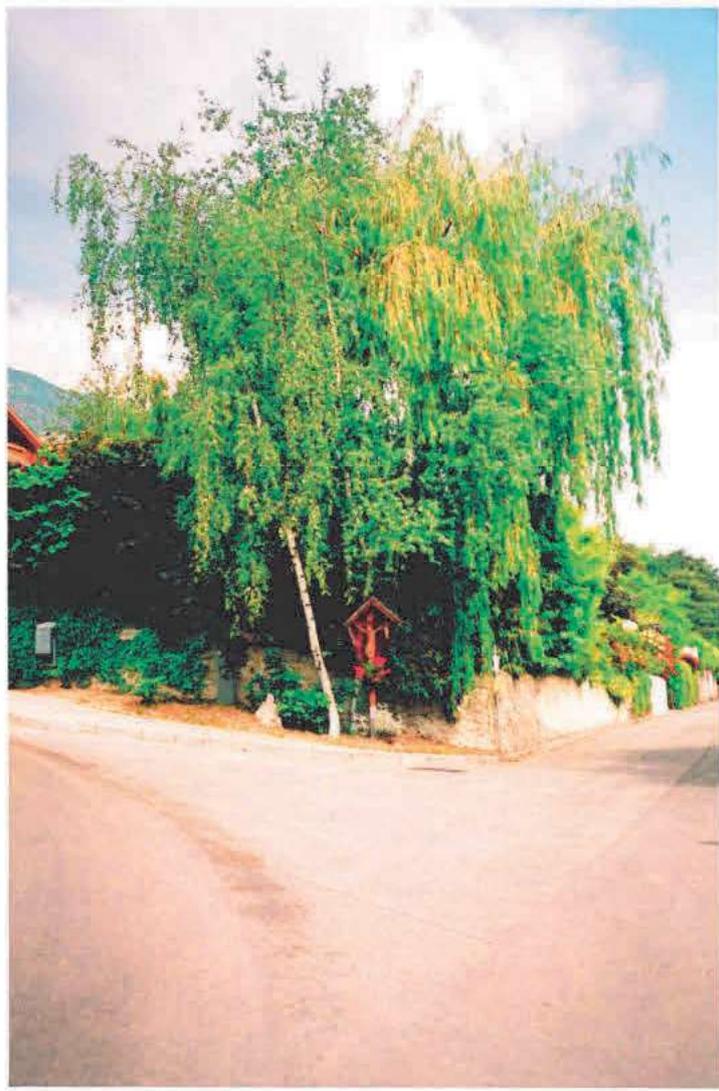
Zustand: sehr schön: dahinter 2 Birken und eine Trauerweide
schöner Corpus, laufend geschmückt.

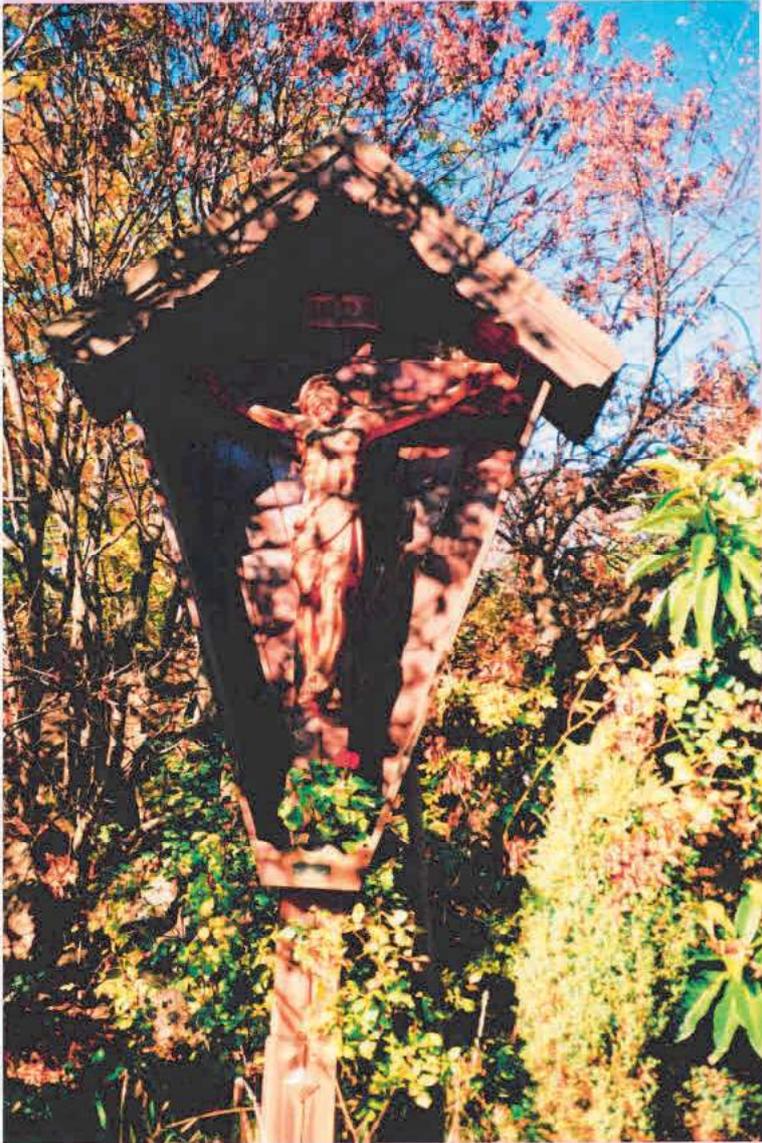
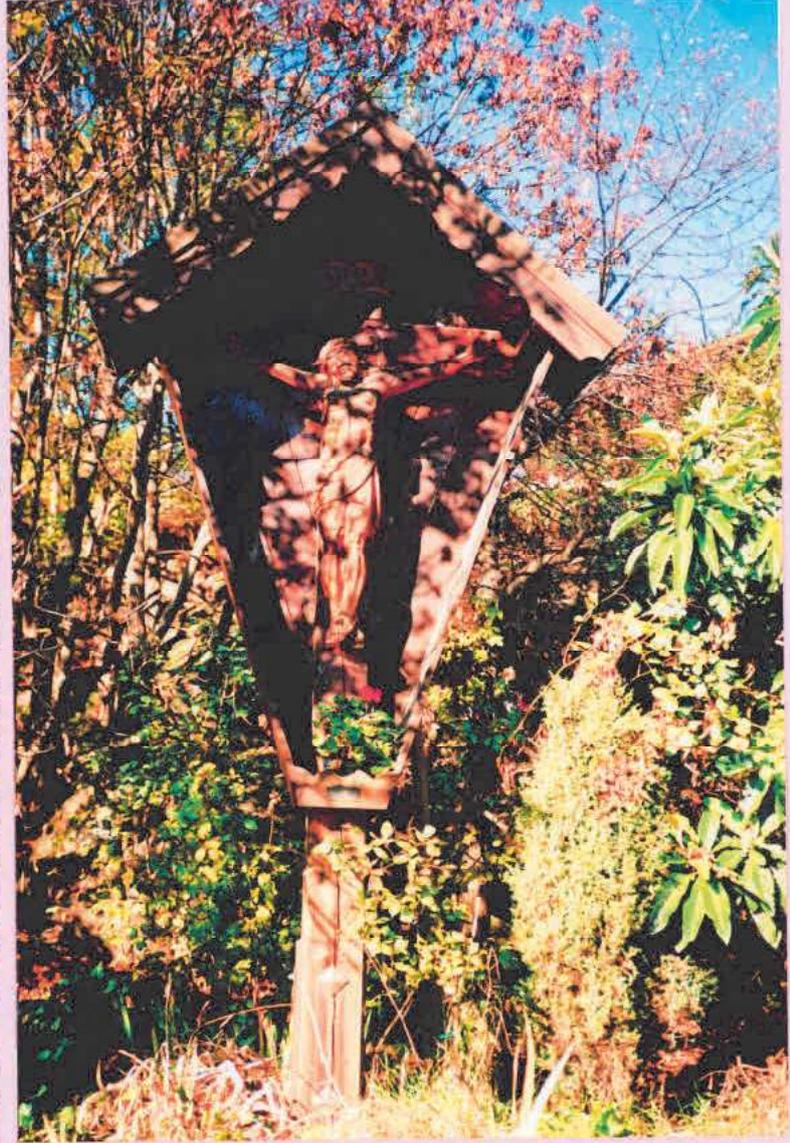
Zustand: gut

Dieses Wegkreuz wurde auf Initiative der dort wohnenden
Mitbürger aufgestellt.

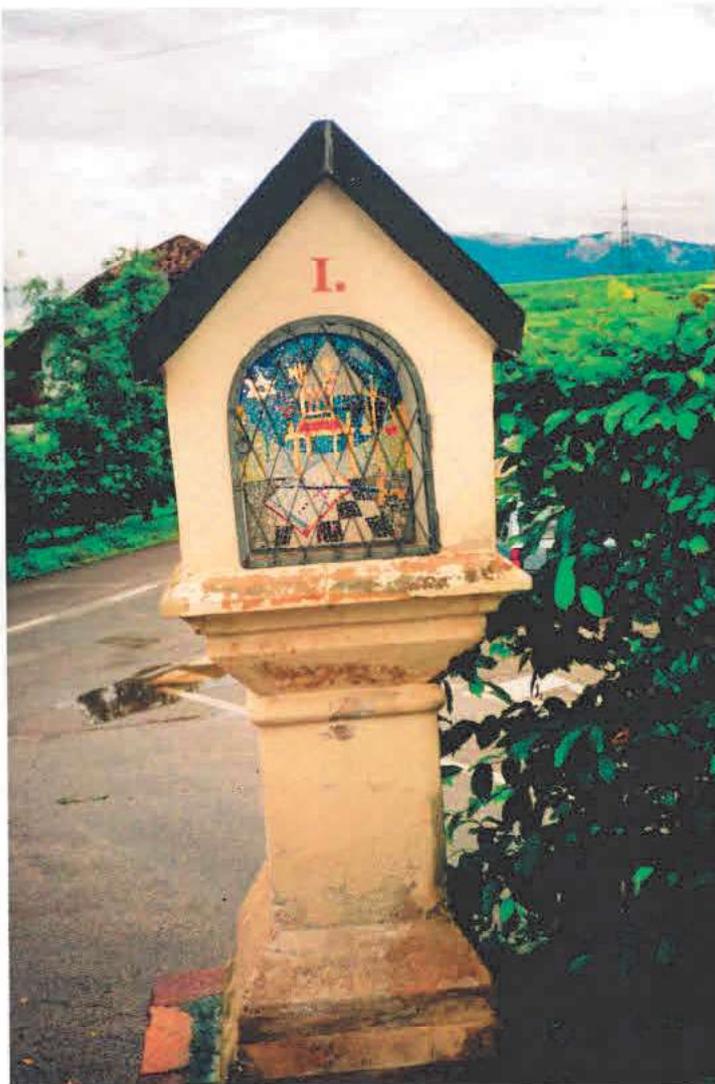
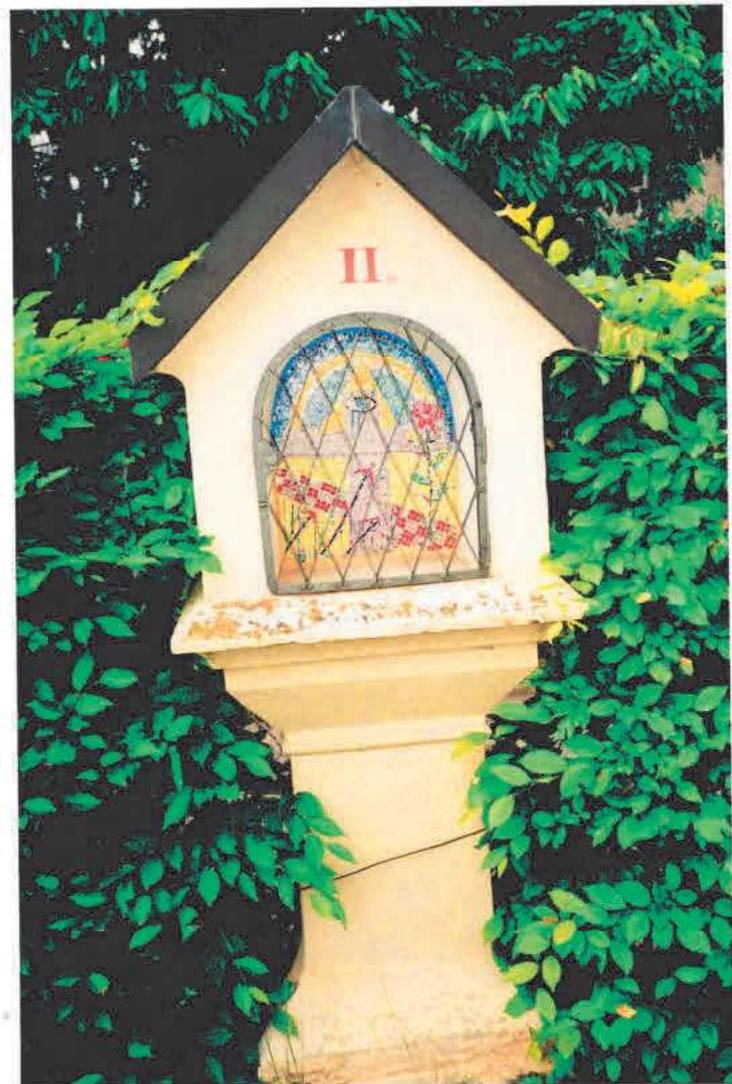
Objektnamen: 2 Kapellen der 1. und 2. Kreuzwegstation Objektnummer: 356

Zustand: gut

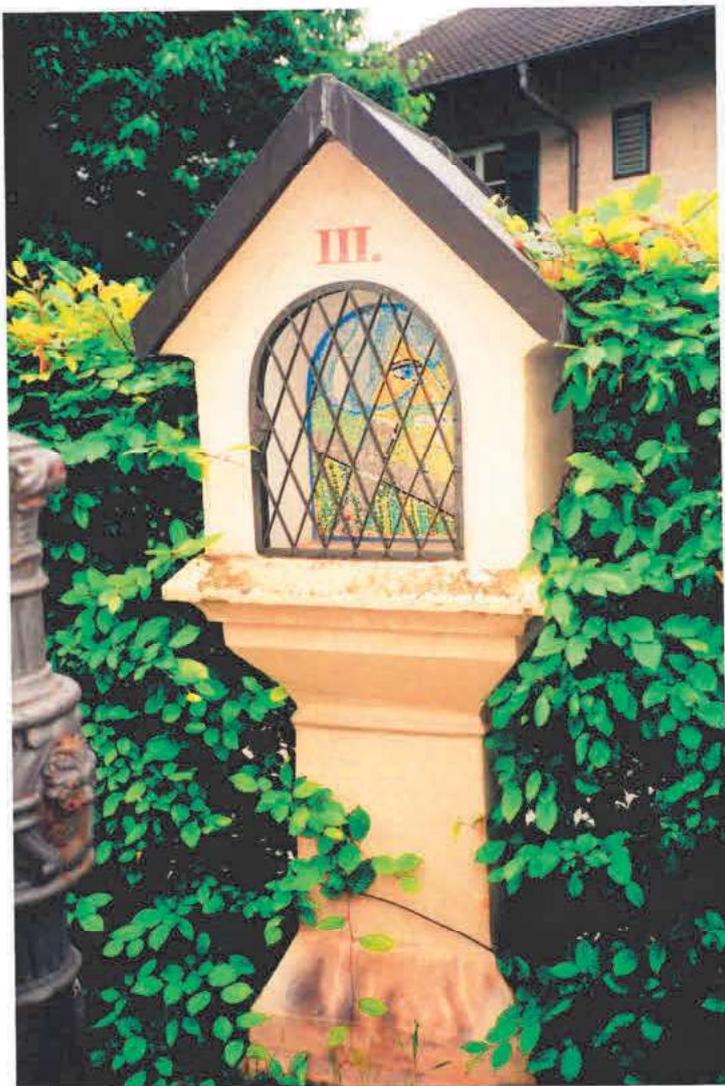
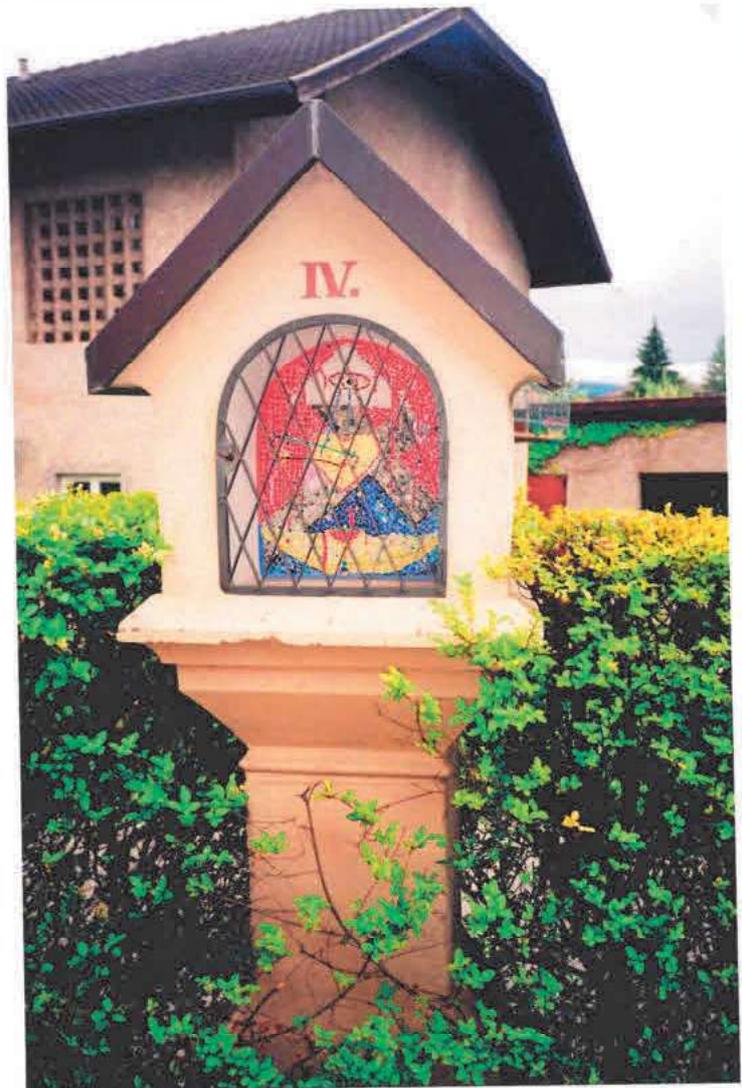
Objektnamen: Kapellen der 3. und 4. Kreuzwegstation Objektnummer: 35c

Zustand: gut

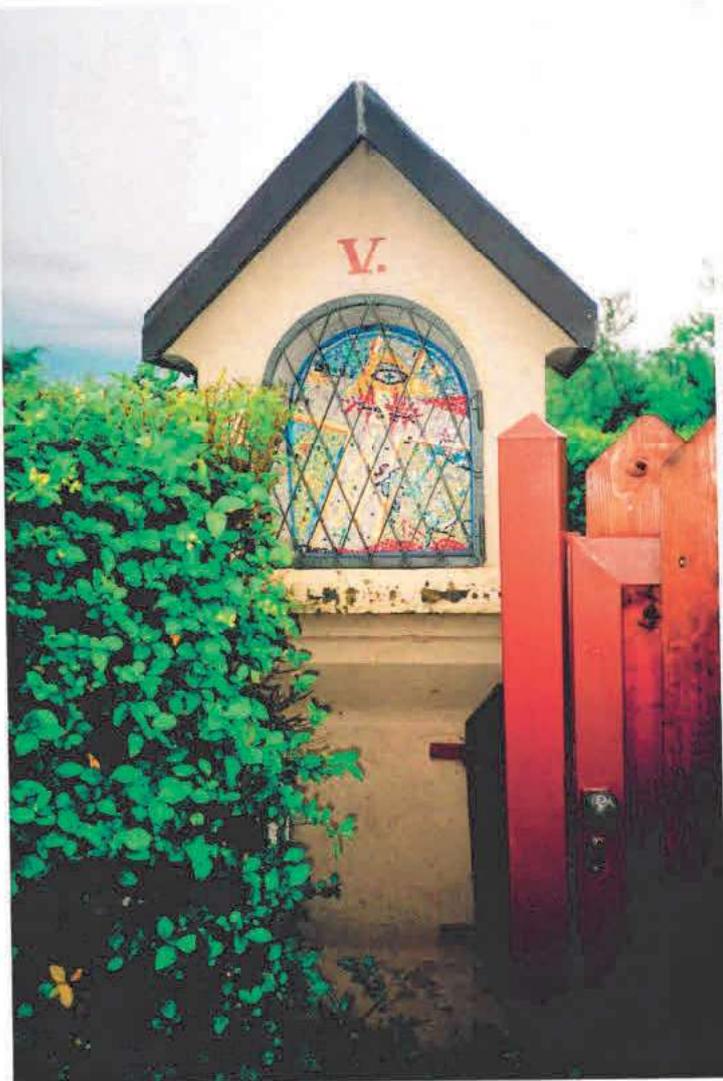
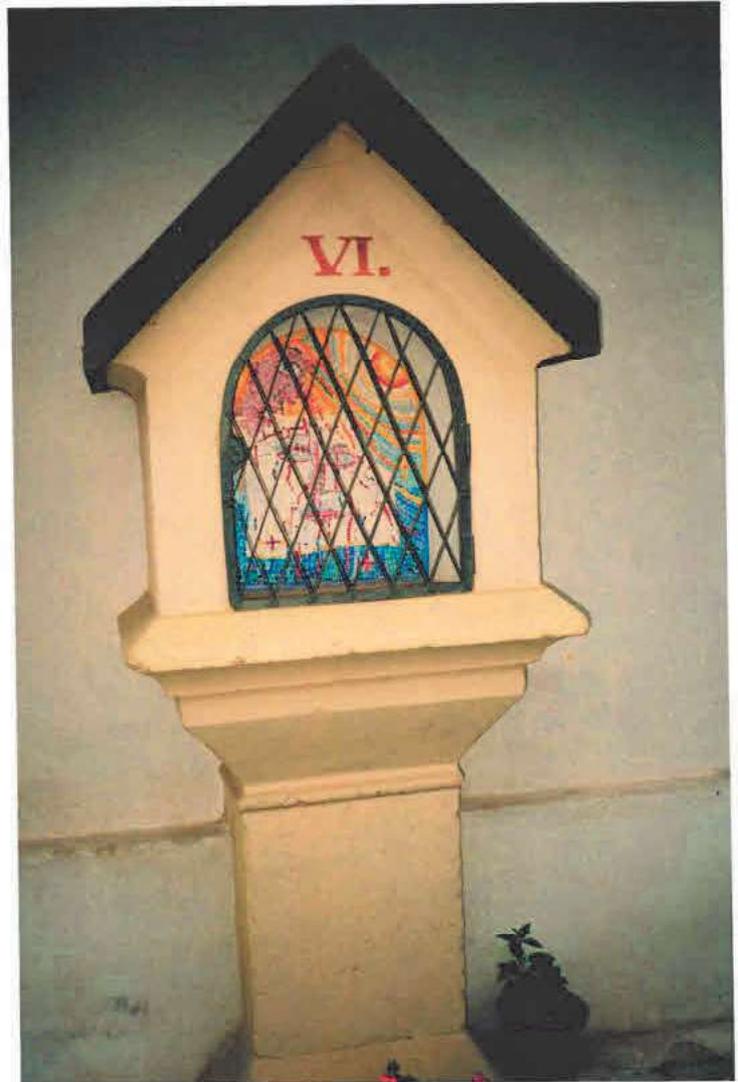
Objektnamen: Kapellen der 5. und 6. Kreuzwegstation Objektnummer: 35d

Zustand: gut

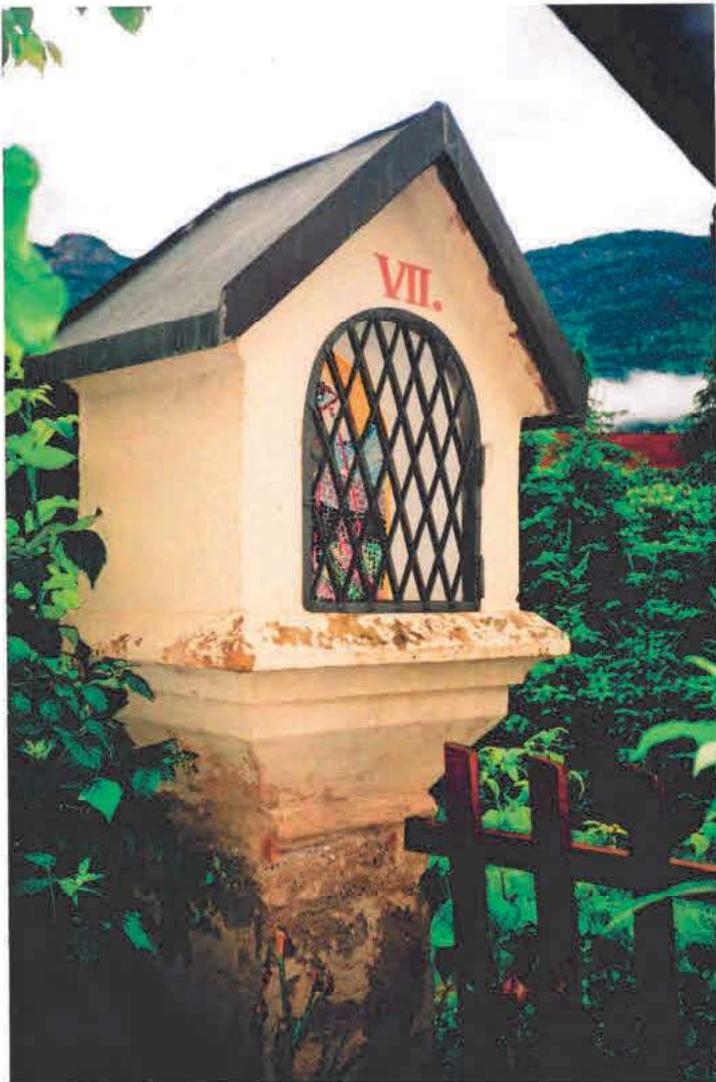
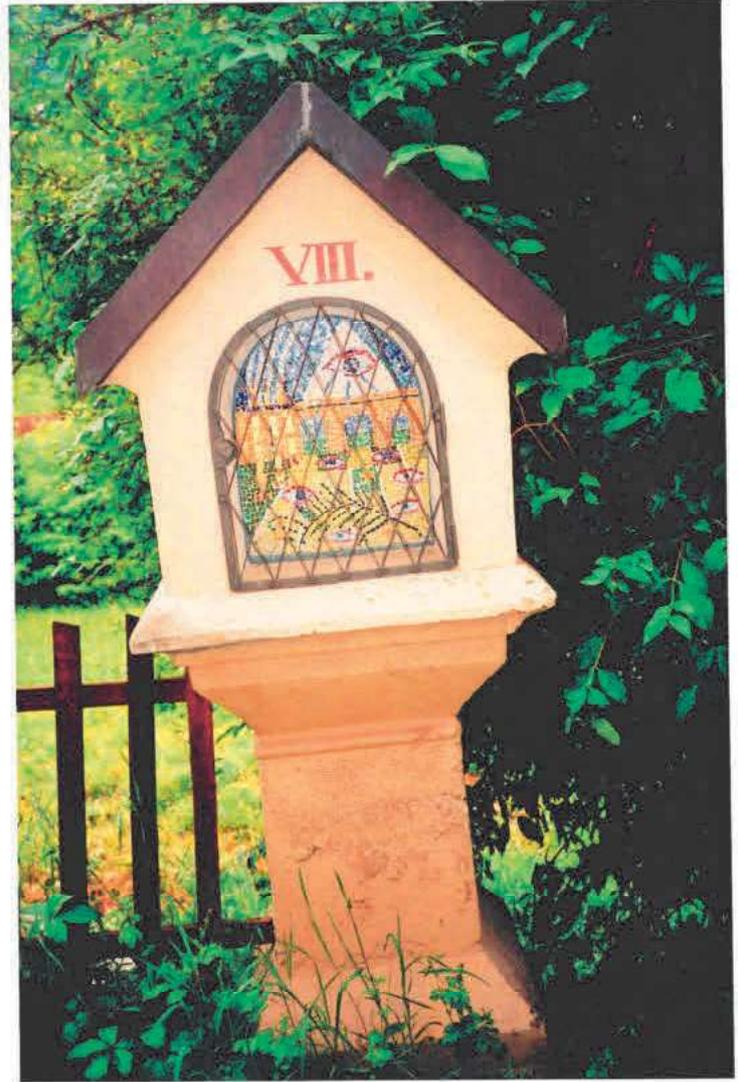
Objektnamen: Kapellen der 7. und 8. Kreuzwegstation Objektnummer: 35e

Zustand: gut
