St. Michael.....

Kleinkunstdenkmäler in der Gemeinde Eppan

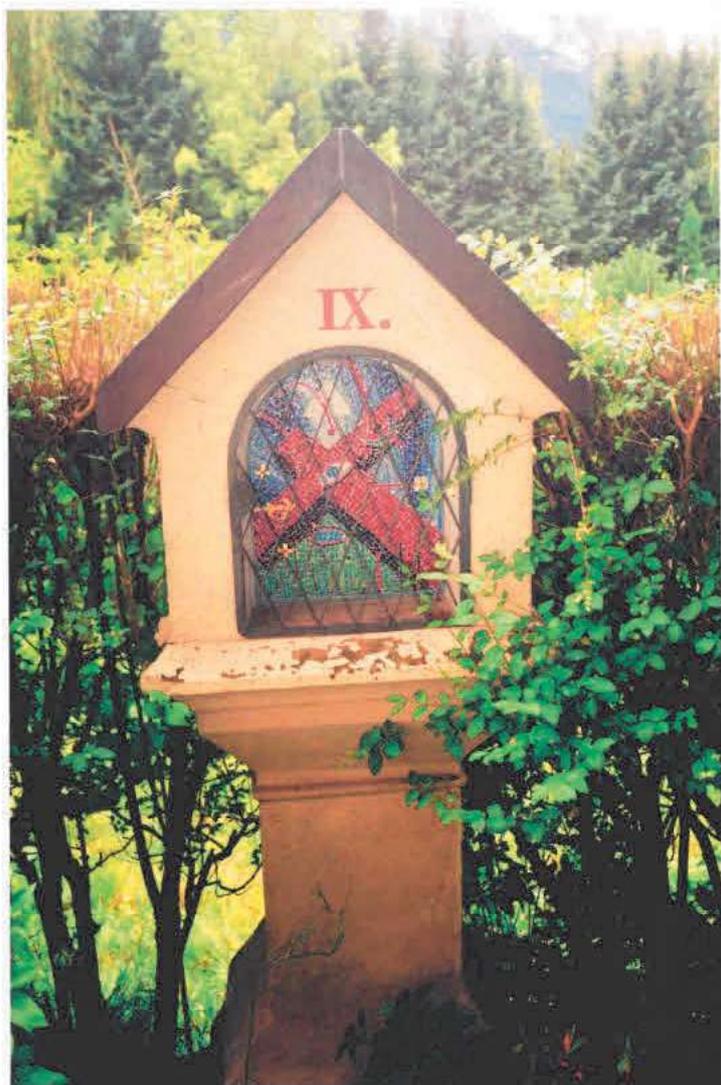
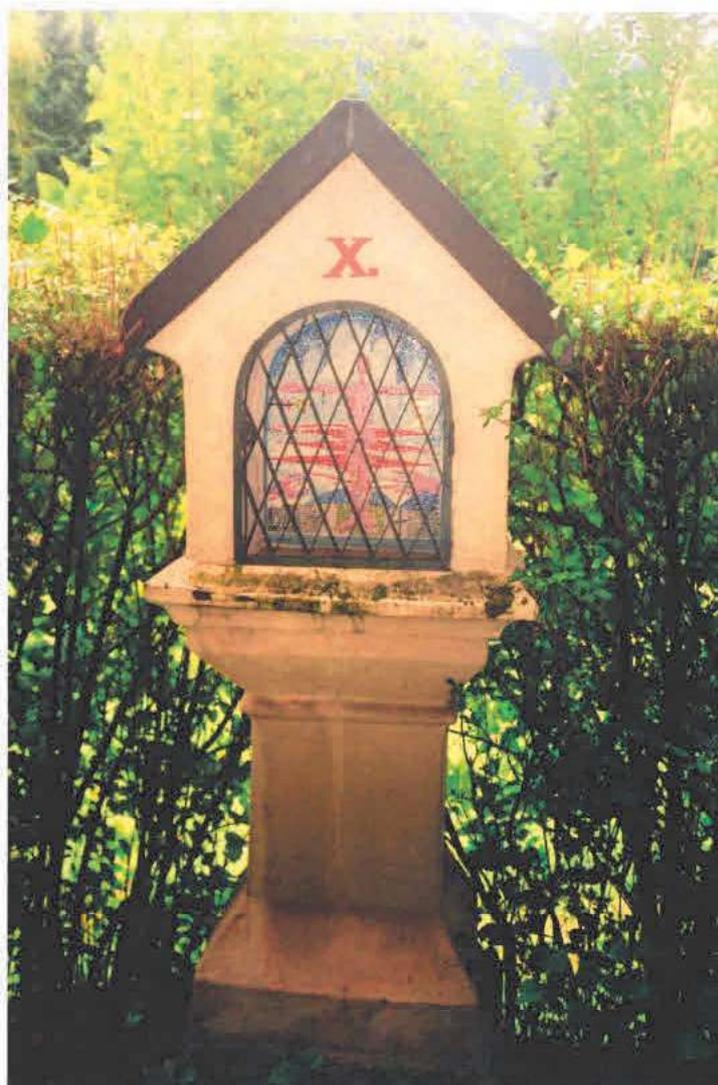
Objektnamen: Kapellen der 9. und 10. Kreuzwegstation Objektnummer: 35f

Zustand: gut

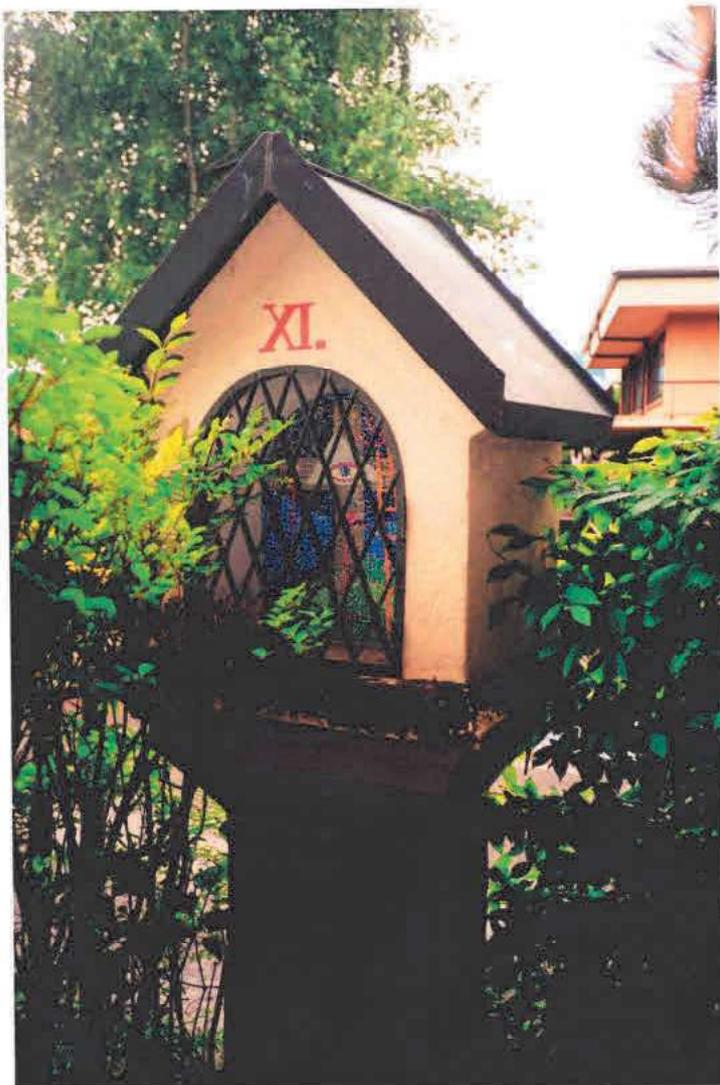
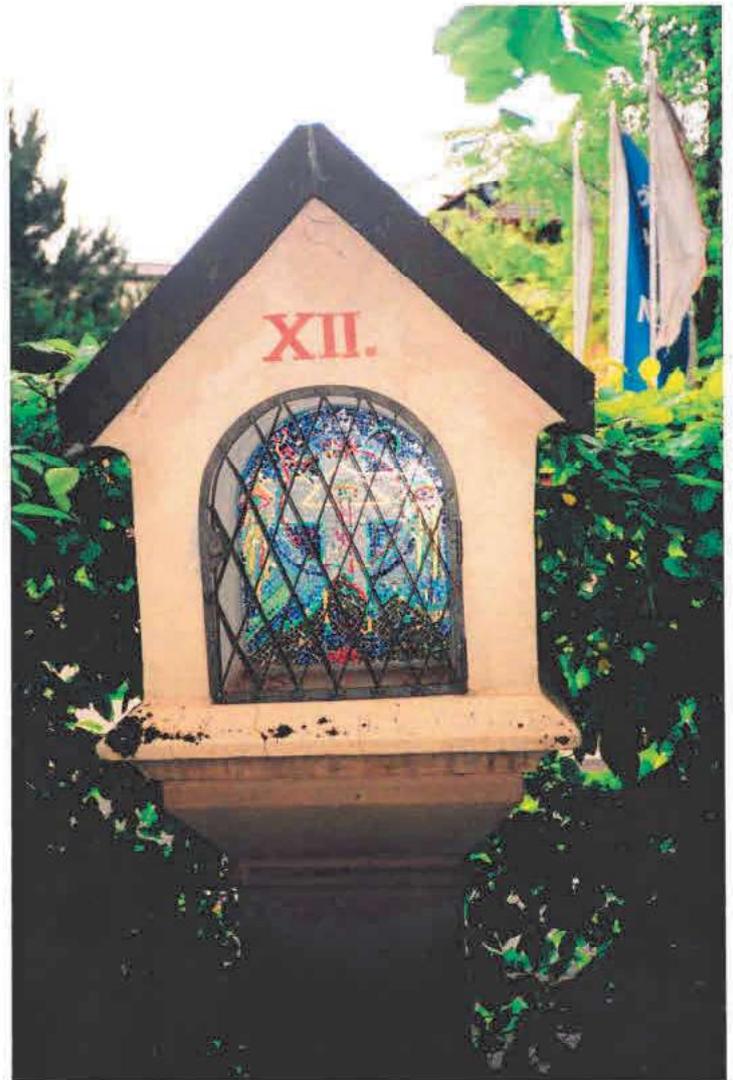
Objektnamen: Kapellen der 11. und 12. Kreuzwegstation Objektnummer: 35g

Zustand: gut

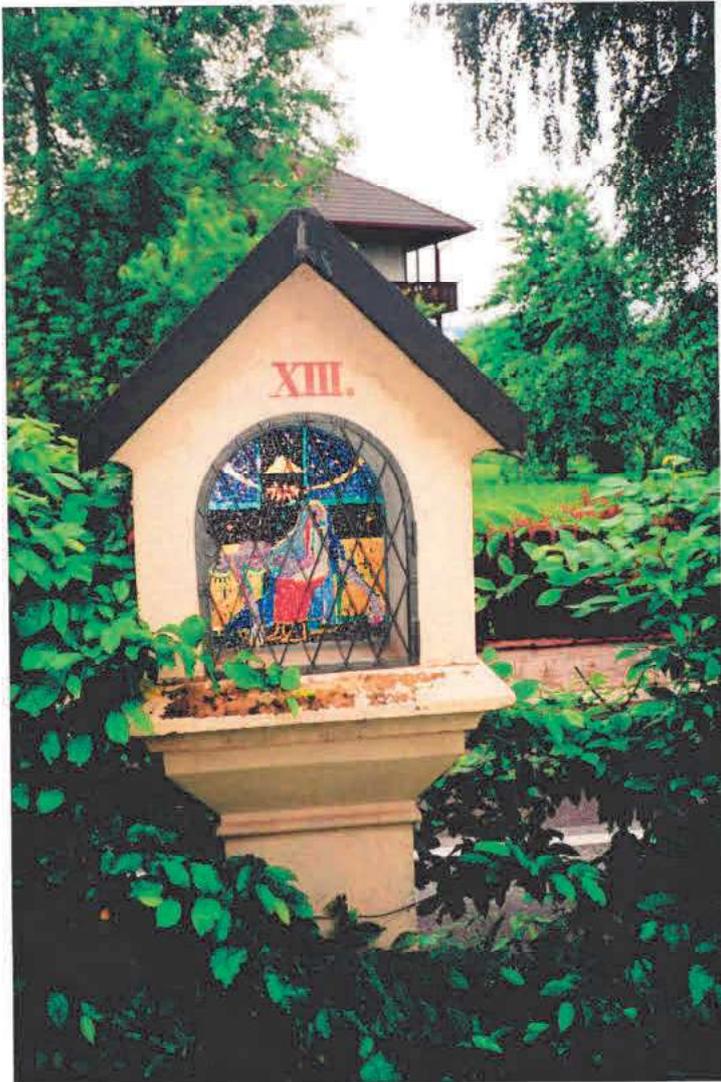
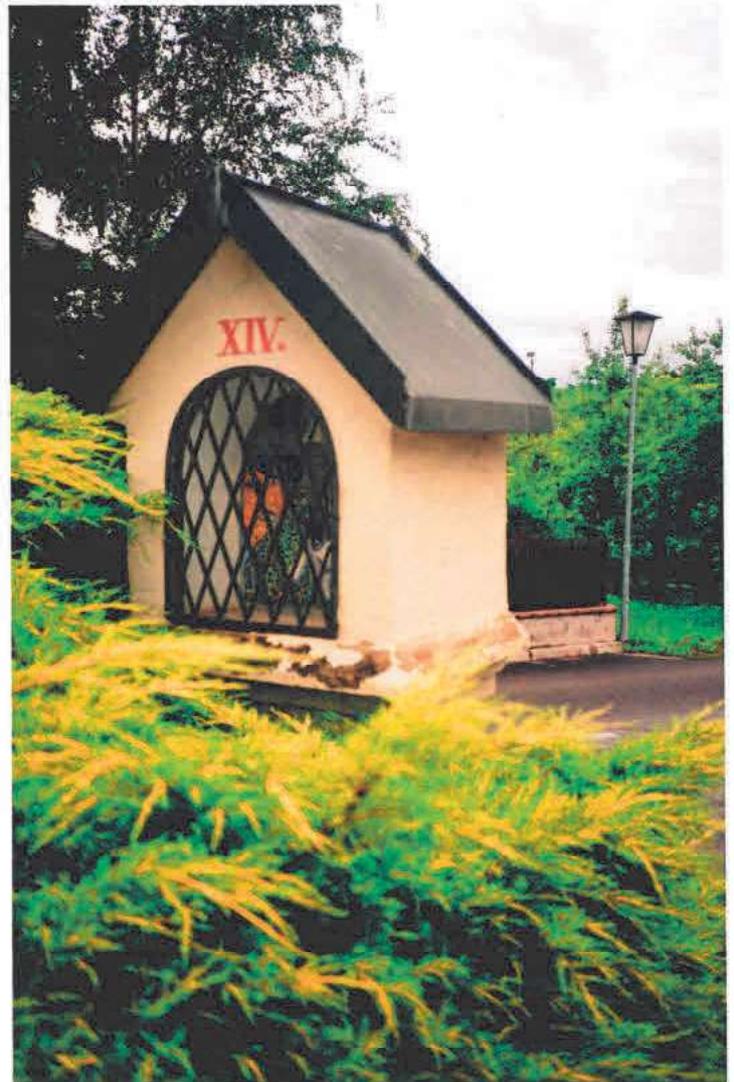
Objektnamen: Kapellen der 13. u. 14. Kreuzwegstation Objektnummer: 35h

Zustand: gut

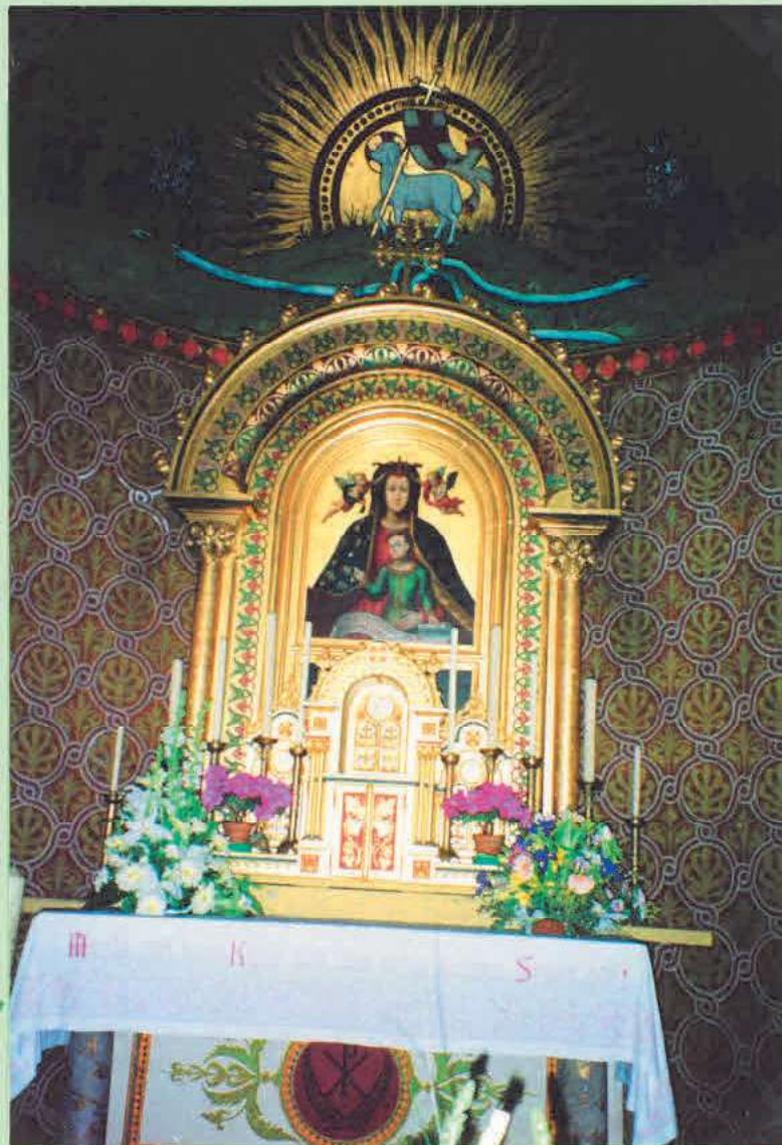
Objektnamen: Kapelle; Wallfahrtskirche

Zustand: gut

Im Jahre 1981 wurde eine gründliche Renovierung des gesamten Wallfahrtsortes durchgeführt. In den letzten Jahrzehnten hat „Maria Rast“ viel von seiner idyllischen Atmosphäre verloren. Die riesenhafte Kasernenanlage und die Handwerkerzone und die Zufahrtsstraßen haben die einstige Ruhe verschleiert; wo noch vor 3 Jahrzehnte das Überetscher Bahnl vorüber rasselte, bräust heute in allernächster Nähe unentwegt ein über lauter Motorenlärm auf der nahen Umfahringstraße vorbei.
(Auszug aus der Schrift „Maria Rast“ von Dr. Karl Plunger.)

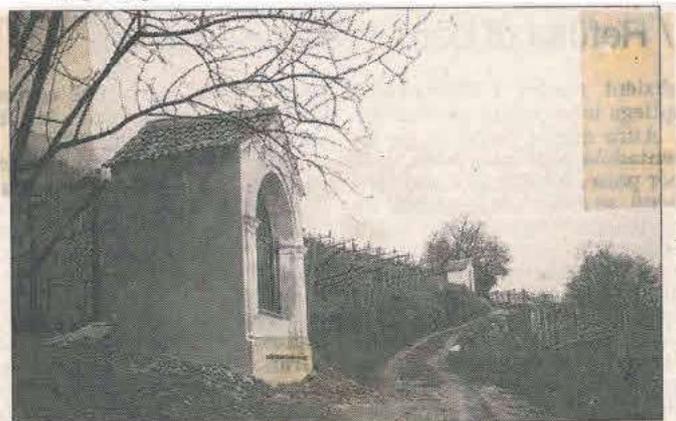
Gleif-Kapellen werden saniert

St. Michael (jo) - Die Anfang des 18. Jahrhunderts errichteten Gleif-Kapellen werden derzeit grundlegend saniert. Instand gesetzt wurden bereits die Dächer der neun Kapellen, ebenso das Mauerwerk, wo unter anderem Drainagerohre verlegt wurden. Als nächstes sollen nun die aus der Barockzeit stammenden Kapellen bemalt werden. Laut Bürgermeister

Franz Lintner ist geplant, als Farbe ein „schmutziges Weiß“ aufzutragen. Ins Auge gefaßt ist weiters die Restaurierung der rund 25 Kapellenfiguren, die derzeit ausgelagert sind. Die Gesamtkosten der Sanierung werden auf rund 250 Millionen Lire zu stehen kommen, so Bürgermeister Lintner. Im Bild zwei der insgesamt neun Kapellen oberhalb von St. Michael. Foto: „D“/jo

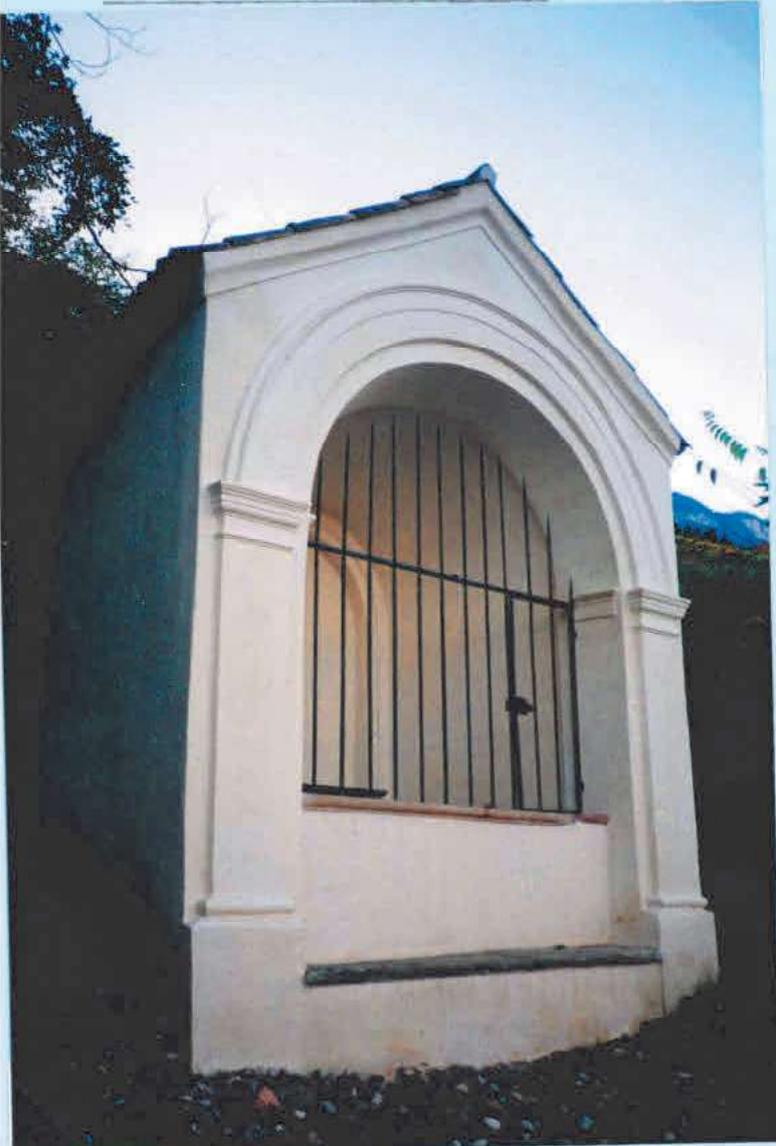
Nach der Restaurierung

Jesus steht vor Annas, dem Hohenprie-
ster in Jerusalem. Im Hintergrund lehnt
ein Soldat. Die Christusfigur "war" sehr
gelungen. Leider ist sie nicht mehr
vorhanden. -1965 gestohlen.

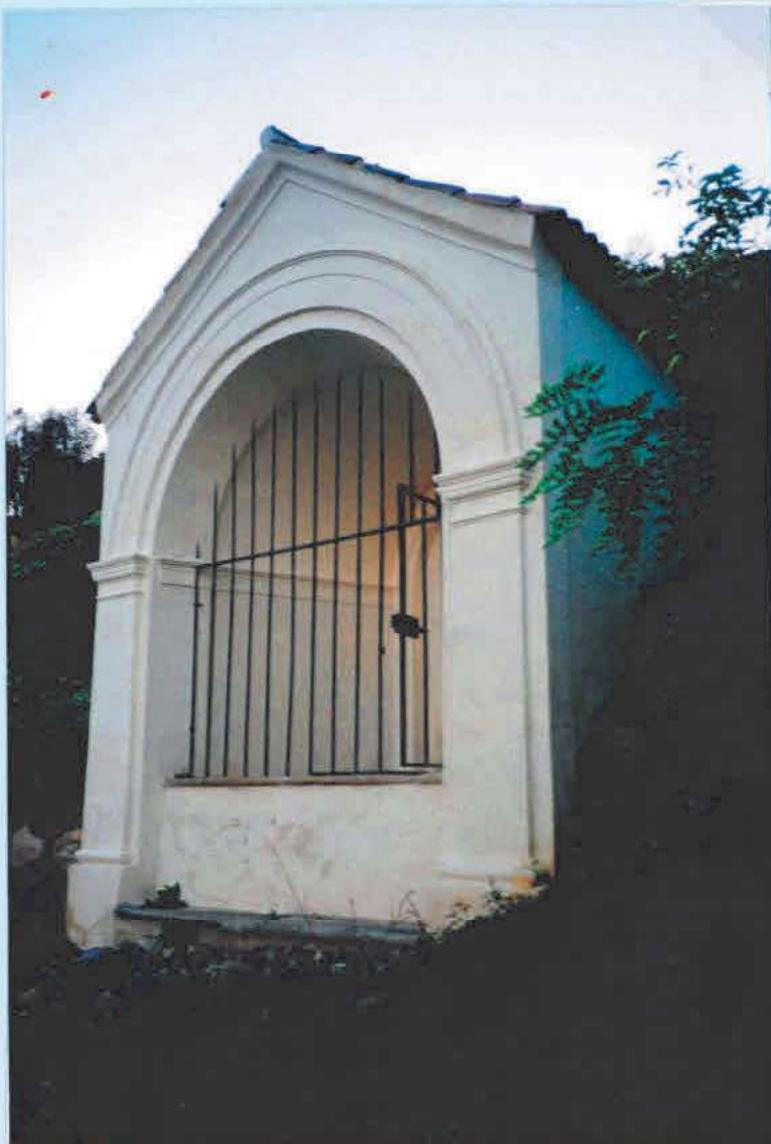
Vor der Restaurierung:

Jesus wird von zwei Soldaten geschlagen und verhöhnt. Besonders realistische Szene, wie sie die Barockkunst liebte! Geißel und Dornenkrone fehlen
